*Legno e durabilità*

*Un materiale a  
prova del nostro  
tempo*

**Andrea  
Bernasconi**

# FORUM ITALIANO DEL LEGNO

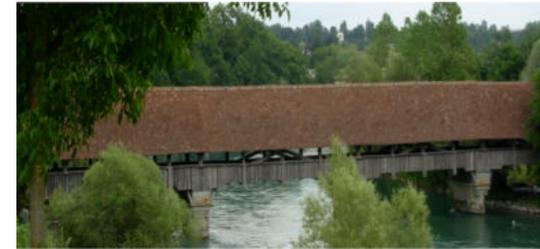
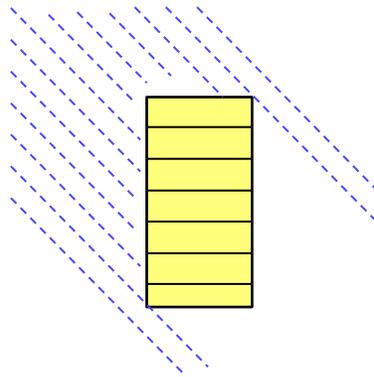
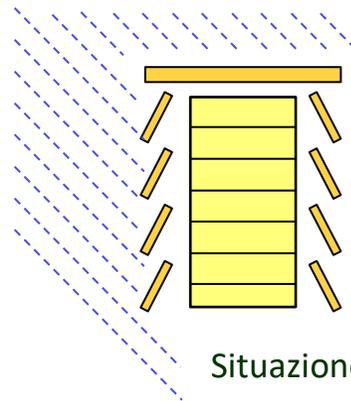
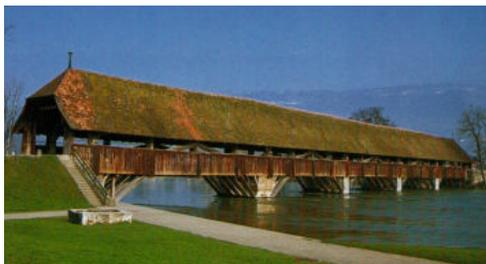
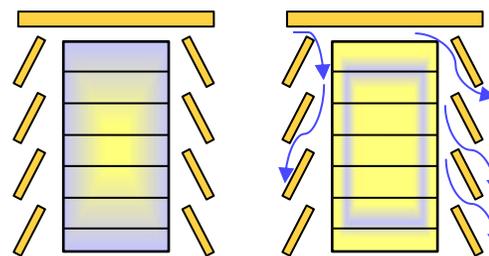
Elemento da proteggere    Elemento protetto

Situazione normale

Situazione eccezionale

### Misura di protezione 1:

- protezione fisica
- l'acqua resta lontana

### Misura di protezione 2:

- ventilazione
- essiccazione possibile

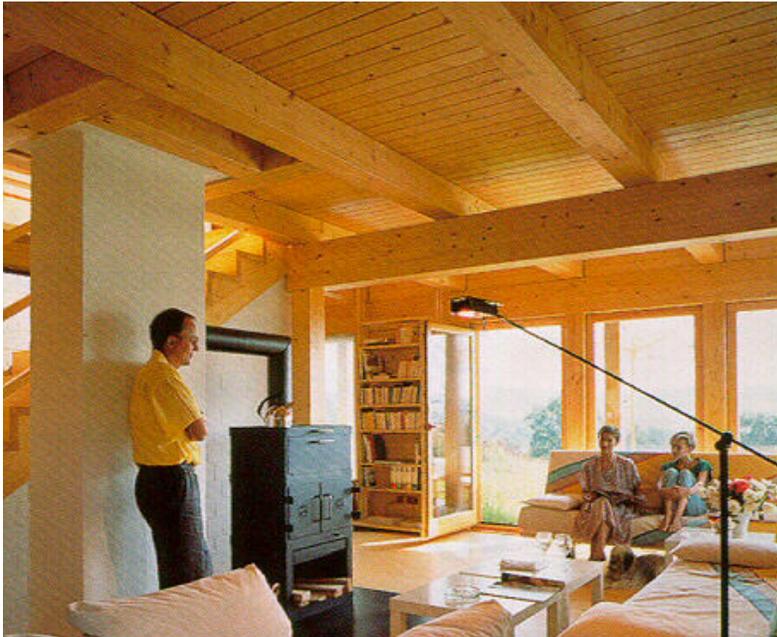
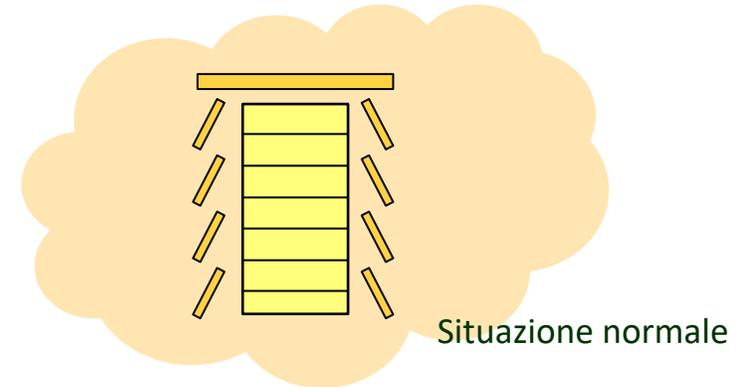
### Classe di rischio 1:

- clima 20° / 65%
- $u_{gl} = \sim 12\%$
- tutti gli interni di abitazione

### Rischio non presente:

- nessuno sviluppo di funghi
- legno "secco"
- **nessun degrado**

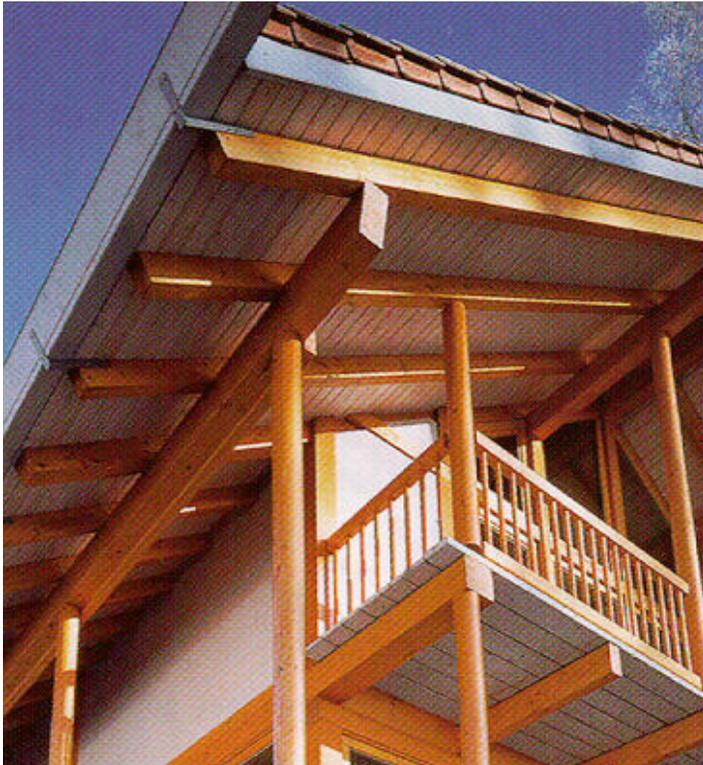
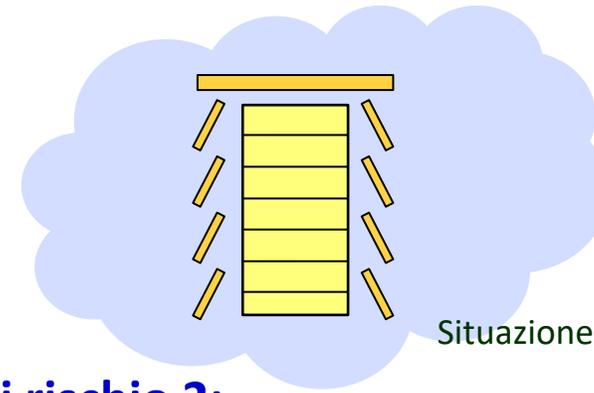
### Classe di rischio 2:

- clima 20° / 85%
- $u_{gl} = \sim 20\%$
- elementi **completamente** protetti dal contatto diretto con l'acqua
- $u_{gl} > 20\%$  occasionalmente possibile

### Rischio potenziale possibile:

- salvo incidenti, nessun rischio
- legno ancora sufficientemente "secco"
- di regola nessuna misura particolare necessaria

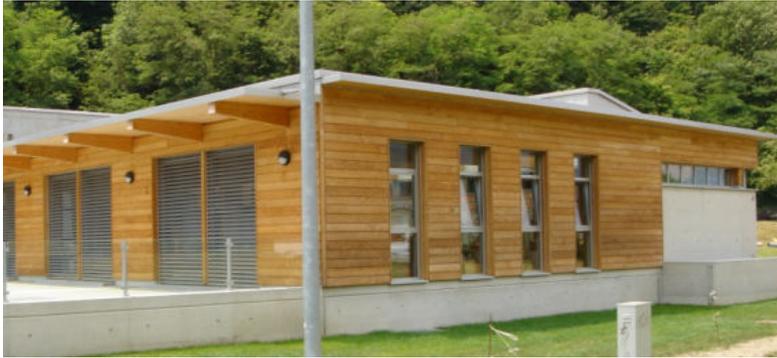
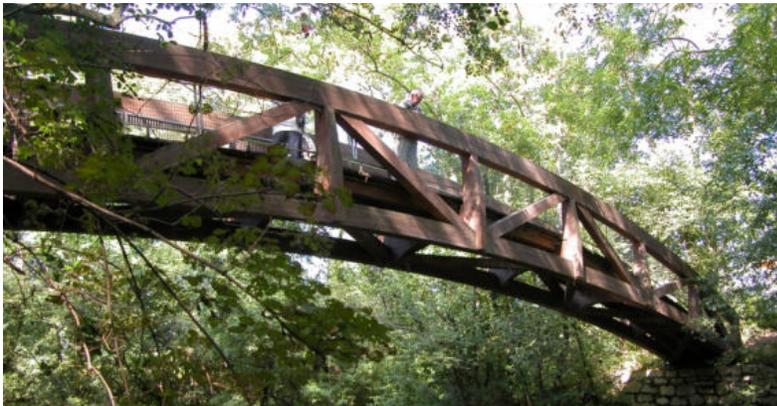
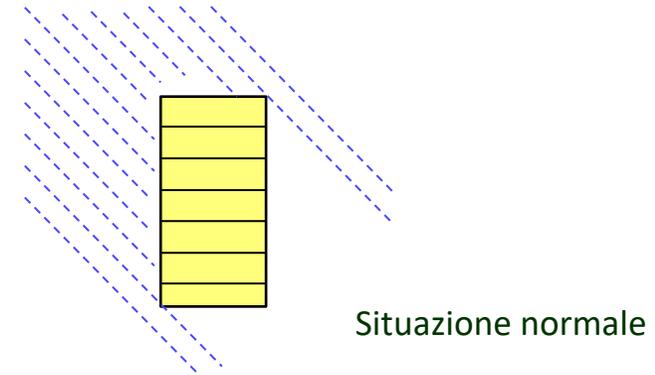
### Classe di rischio 3:

- clima più umido che la classe 2
- $u_{gl} > 20\%$
- elementi a contatto con l'acqua
- degrado biologico "possibile"

### Rischio esistente e accettato:

- **durata di vita limitata**
- **misure di protezione necessarie**

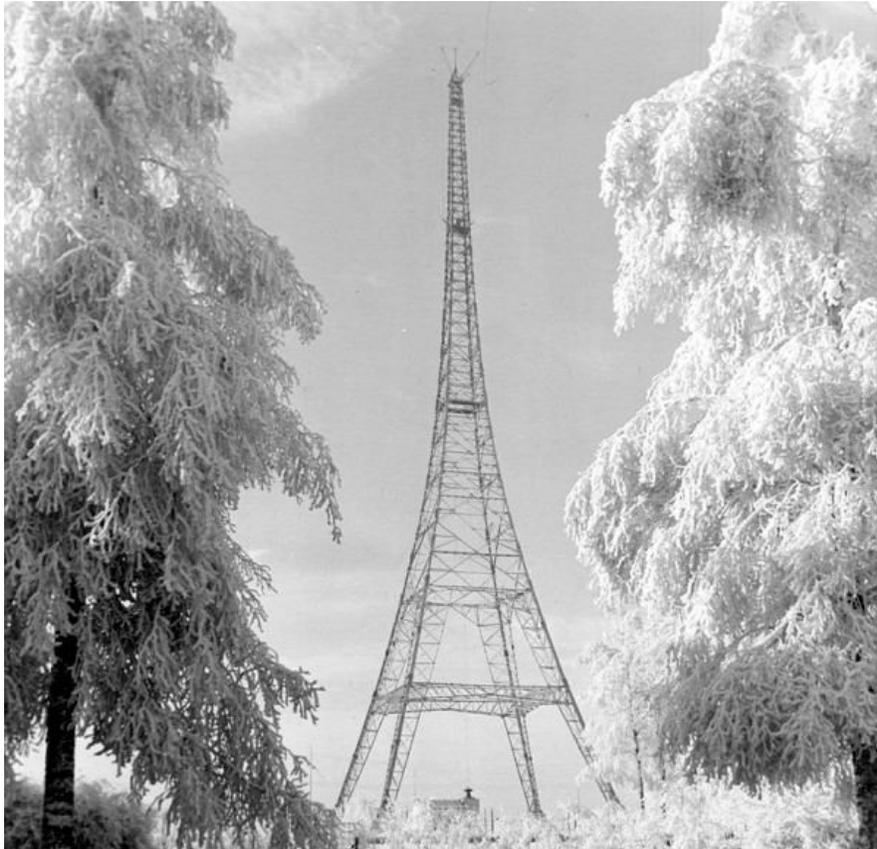
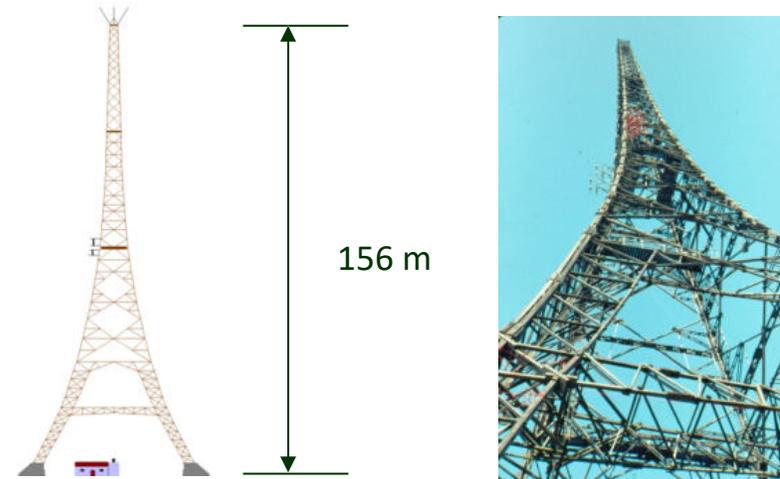
### Torre delle antenne radio di Ismaning:

- costruita 1932 -1934
- in servizio con l'antenna fino al 1977
- demolita perché pericolante nel 1983
- durata di vita effettiva: 50 anni

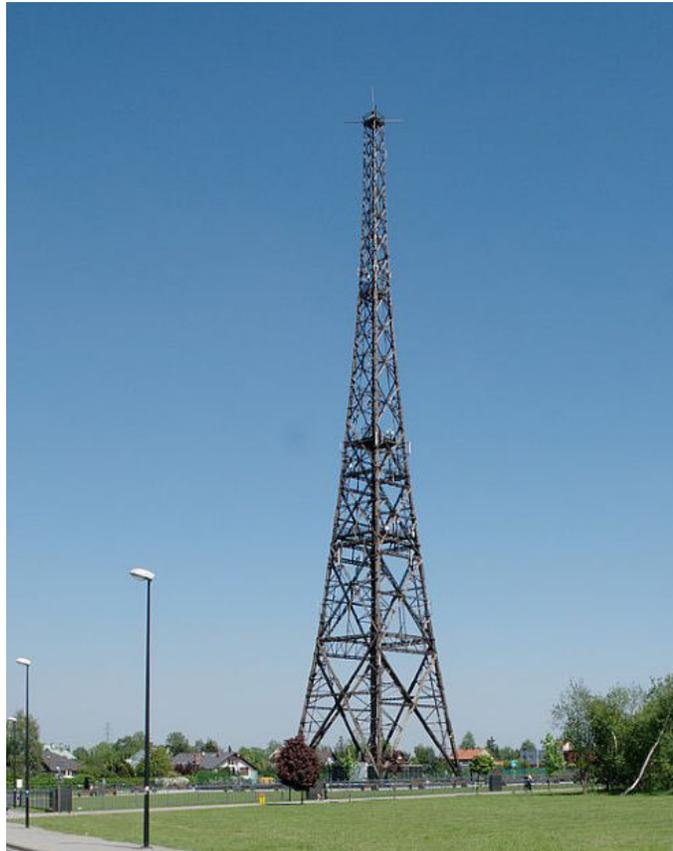
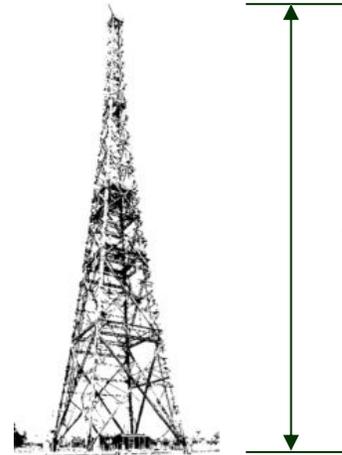
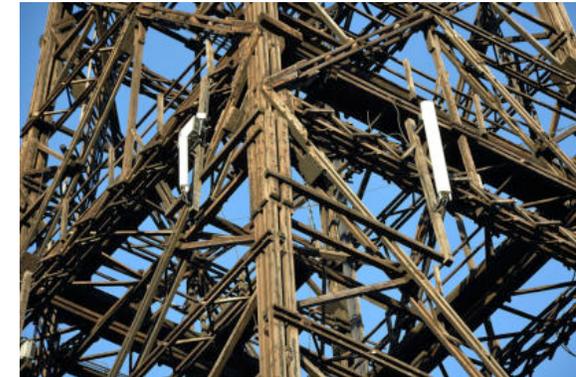
110 m

### Torre dell'antenna Radio di Gleiwitz - Polonia:

- costruita 1935
- in servizio come antenna fino al 1945
- ancora esistente
- durata di vita effettiva > 80 anni

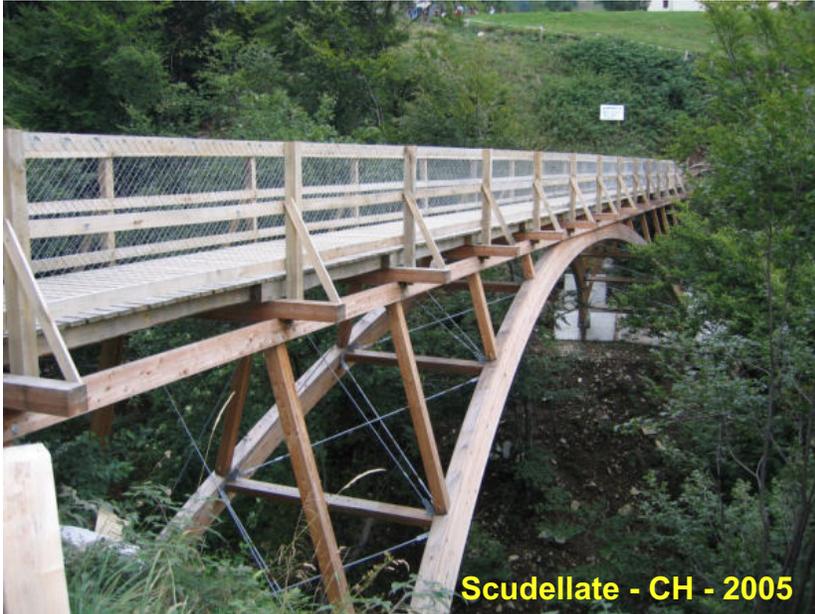
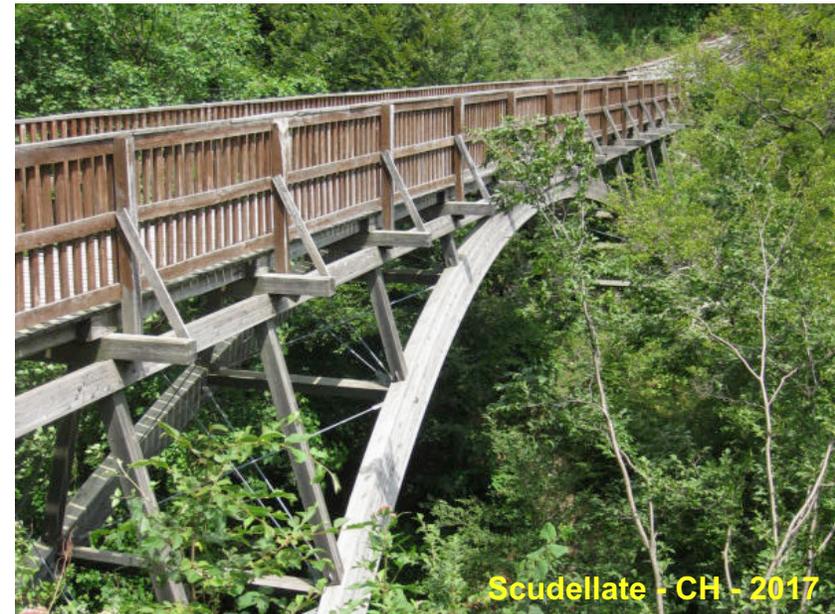
### Ponte pedonale di attraversamento del confine di stato nel bosco:

- arco di lamellare di larice con una luce di 25.4 m
- impalcato di legno di castagno
- costruito nel 2005
- adattamento balaustre nel 2006

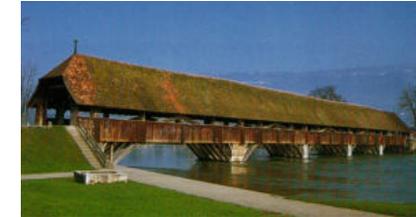
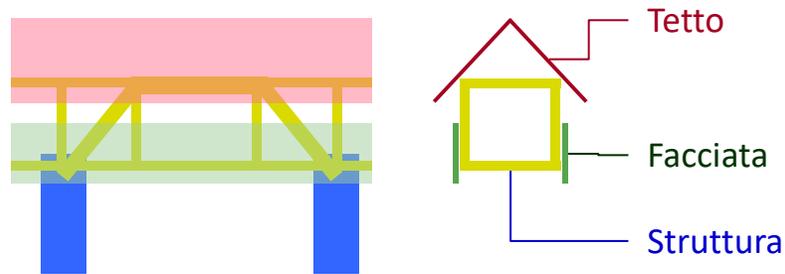
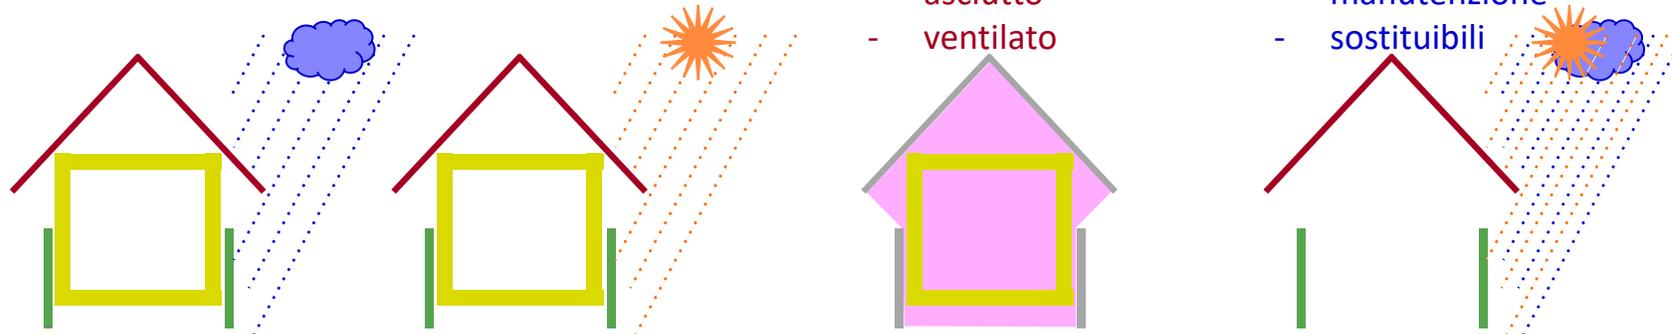
### Principio della protezione del legno:

- La struttura in legno si trova all'interno
- Facciate ventilate a protezione contro l'acqua, il sole e le intemperie
- Buona ventilazione della struttura portante

### Zona protetta:

- asciutto
- ventilato

### Elementi esposti:

- manutenzione
- sostituibili

**Struttura in legno completamente protetta - Durabilità garantita**

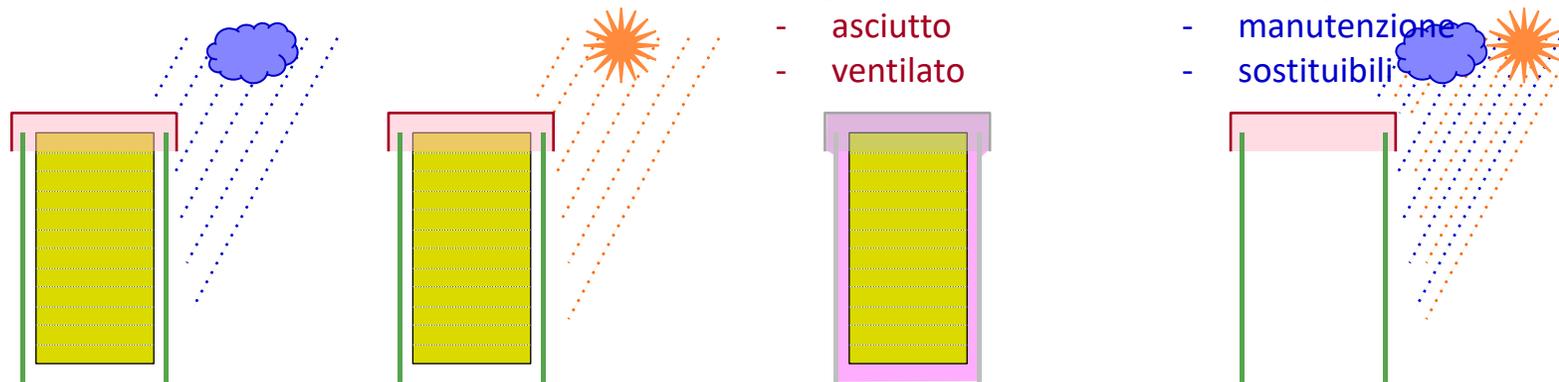
### Principio della protezione dei **singoli** elementi strutturali:

- Elementi strutturali in legno con i lati esposti completamente protetti
- Protezione locale con ventilazione a protezione contro l'acqua, il sole e le intemperie
- Elementi strutturali ventilati

### Zona protetta:

- asciutto
- ventilato

### Elementi esposti:

- manutenzione
- sostituibili

**Elementi strutturali in legno completamente protetti - Durabilità garantita**

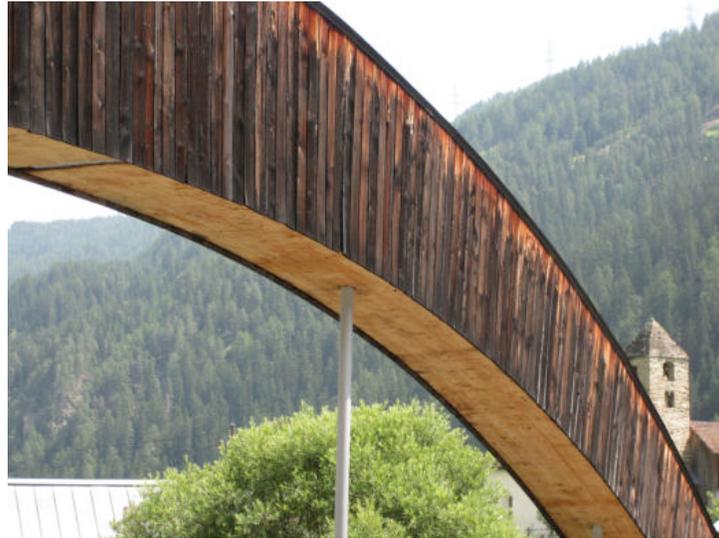
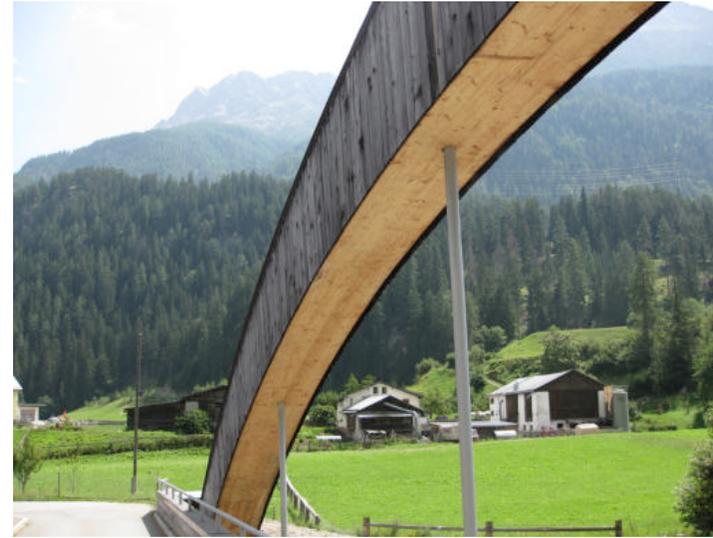
### Principio della protezione dei **singoli** elementi strutturali:

- Elementi strutturali in legno con i lati esposti completamente protetti
- Protezione locale con ventilazione a protezione contro l'acqua, il sole e le intemperie
- Elementi strutturali ventilati

**Elementi strutturali in legno completamente protetti - Durabilità garantita**

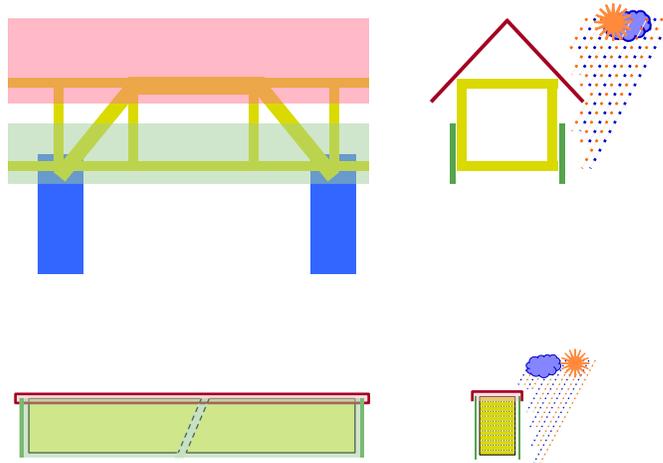
### L'acqua e l'irraggiamento solare diretto

- provengono dall'esterno
- tenuti lontani dagli elementi di protezione
- nessun contatto con l'acqua

### Struttura o elementi strutturali protetti

- inseriti in uno spazio protetto
- sempre ben ventilati
- nessun contatto di progetto con l'acqua

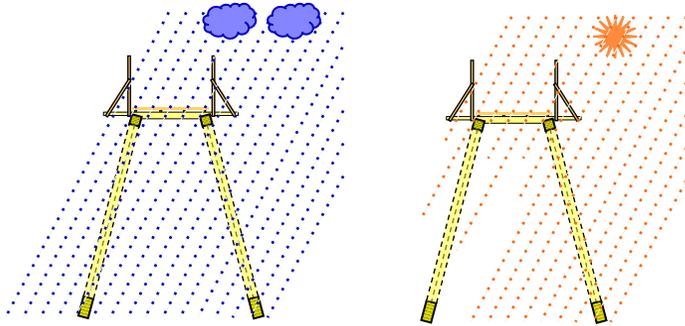
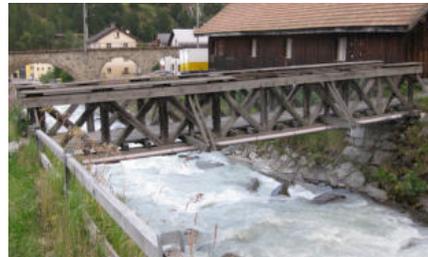
### Struttura o elemento strutturale non protetti

- non inserito in una zona protetta
- sempre ventilato
- contatto con l'acqua progettato

### Situazione

- possibile umidità del legno troppo elevata
- rischio di marciume reale e esistente
- molto influenzata dai dettagli costruttivi

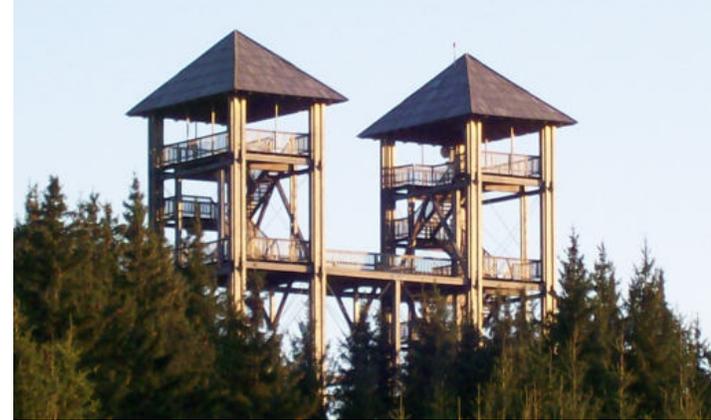
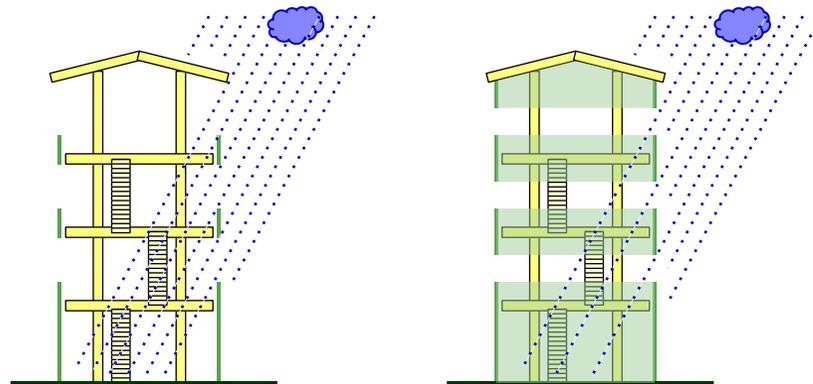
### Costruzione aperta

- completamente aperta
- con aperture il più ampie possibile
- in posizioni molto esposte

### Situazione

- l'acqua entra a piacimento
- il legno si bagna da fuori che da dentro
- sempre in posizione molto esposta

**Struttura non completamente protetta / esposta - Durabilità sempre limitata**

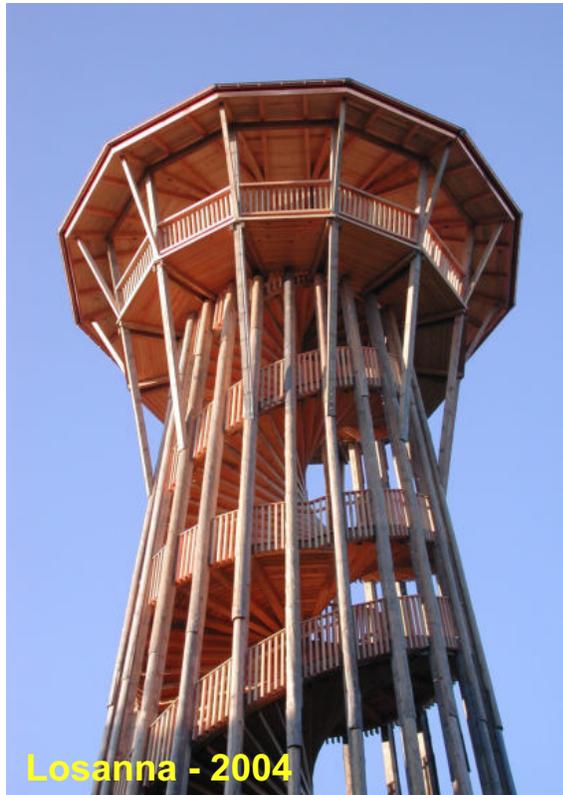
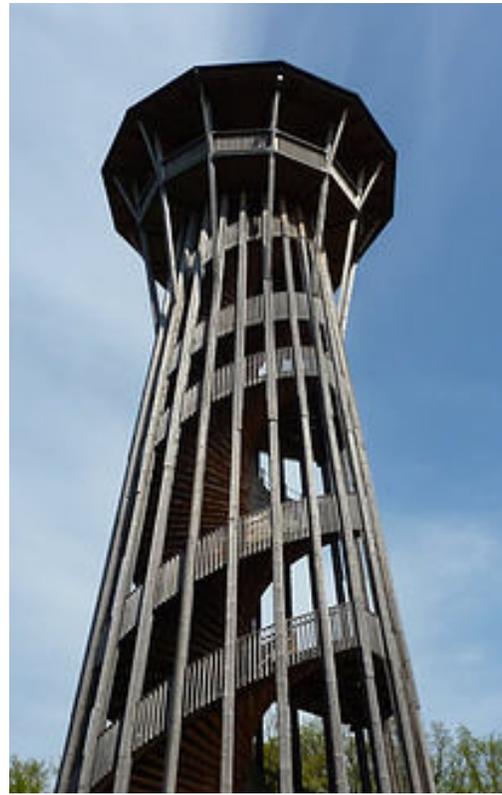
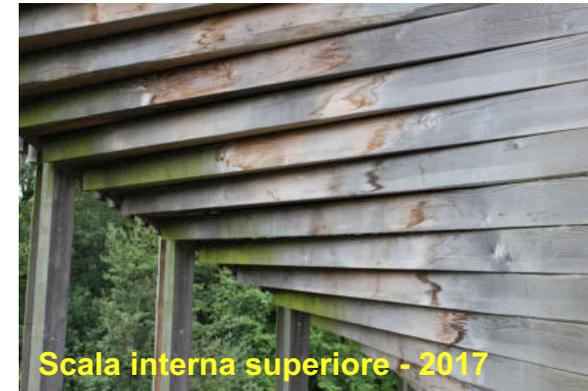
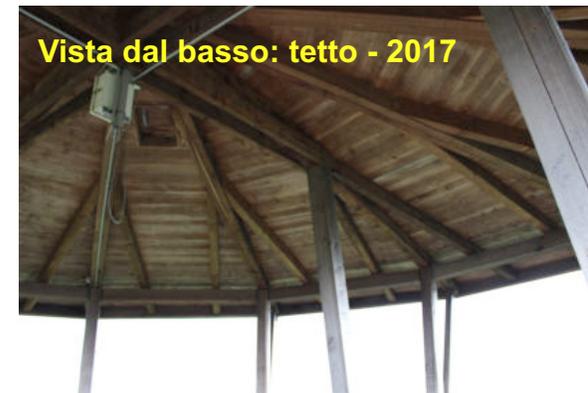
## Torri di legno - Caso estremo di una costruzione non protetta

Ingrigimento piuttosto rapido anche all'interno

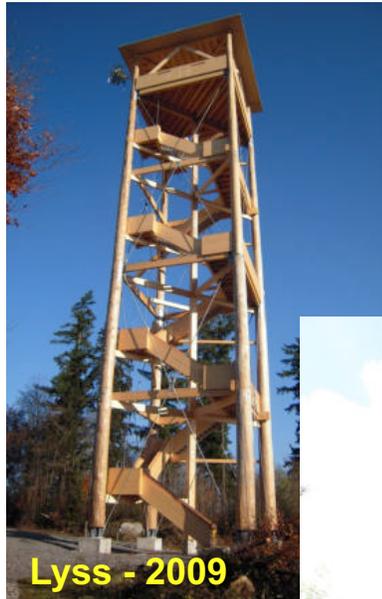
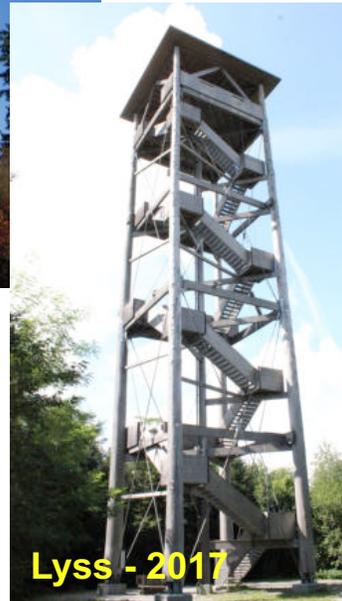
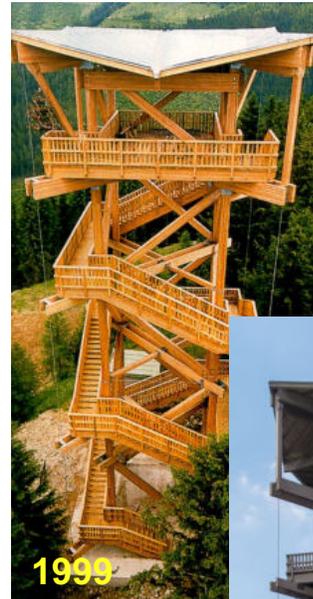
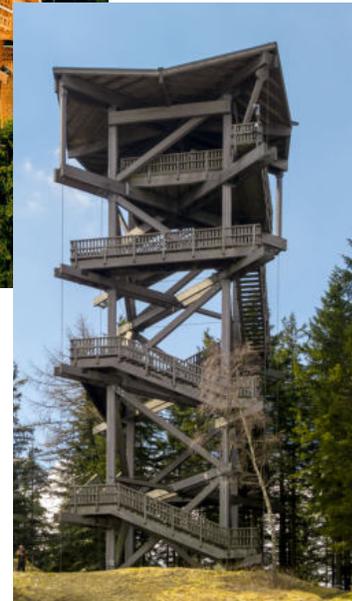
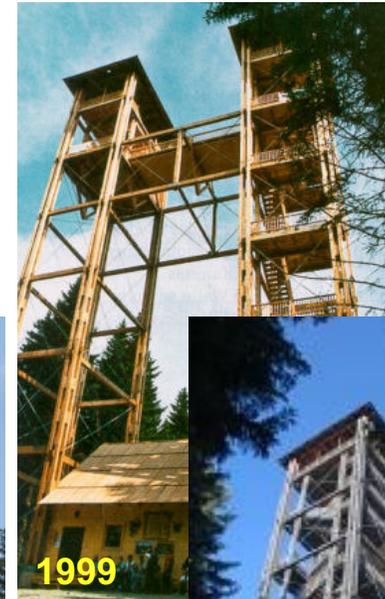
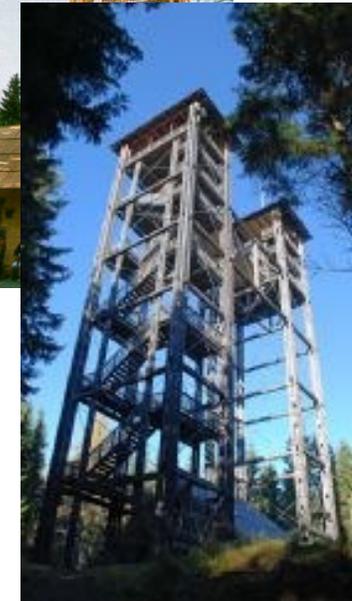
## Torri di legno - Caso estremo di una costruzione non protetta

Ingrigimento piuttosto rapido anche all'interno

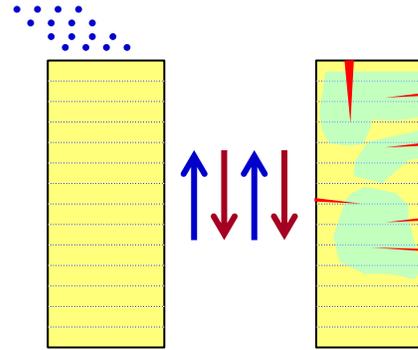
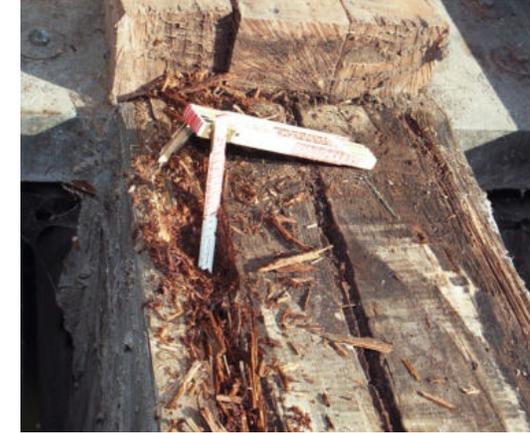
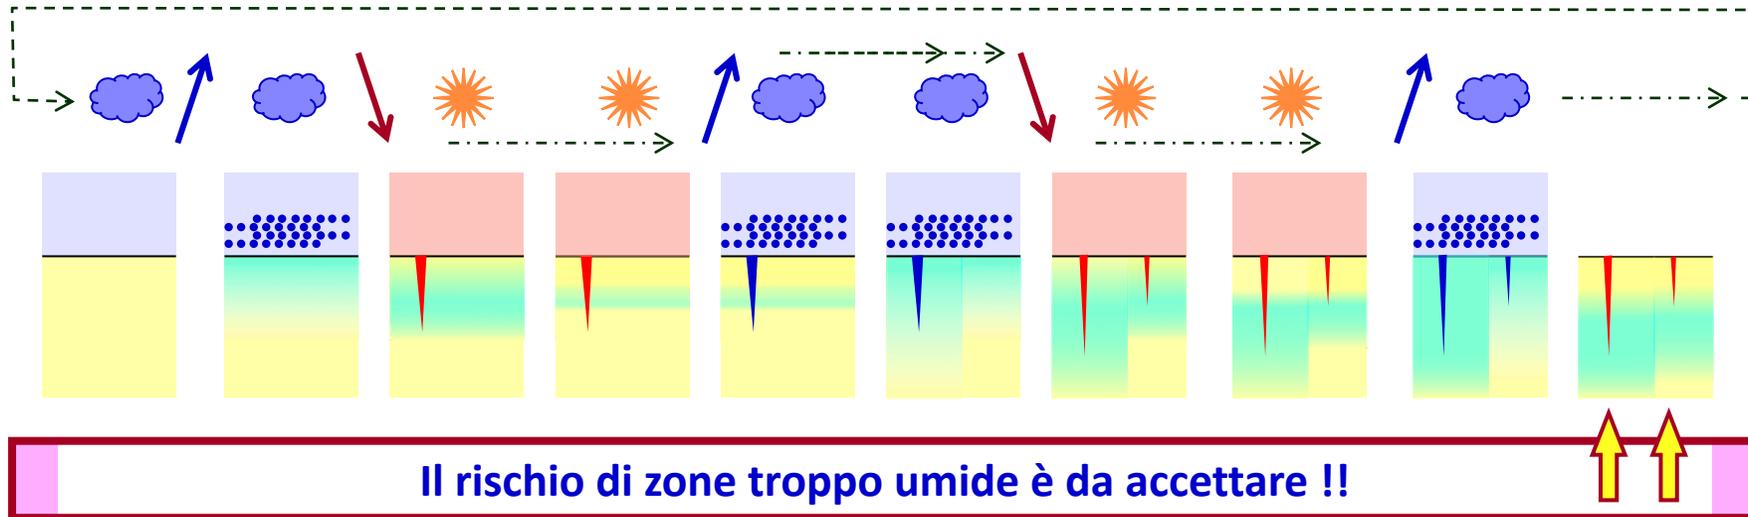
## Effetto del possibile assorbimento di acqua

Elementi **strutturali** di legno a contatto con l'acqua e con clima variabile

- Apertura di fessure profonde
- Essiccazione solo della superficie
- si creano zone umide all'interno della sezione
- il marciume prima o poi si arresta

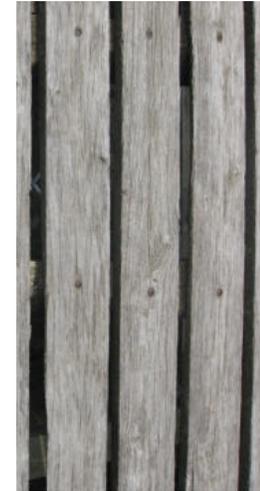
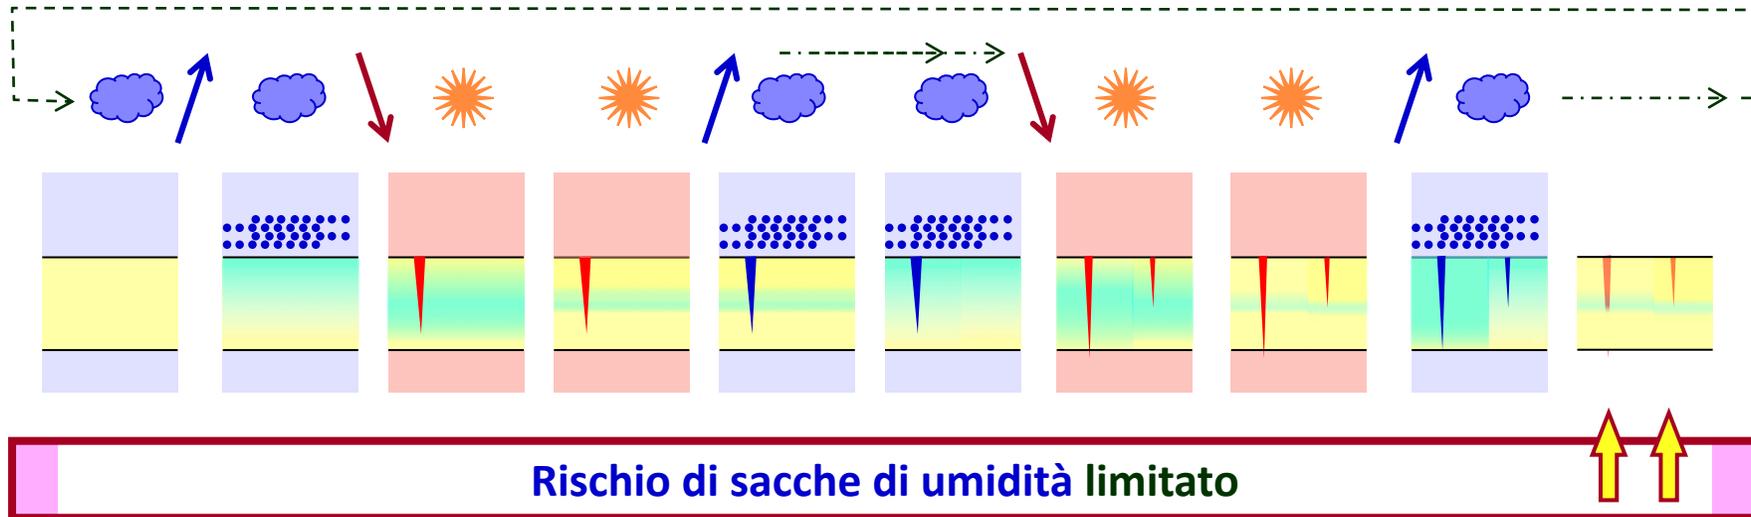
## Effetto del possibile assorbimento di acqua

Elementi **strutturali** di legno a contatto con l'acqua e con clima variabile

- Apertura di fessure profonde
- Essiccazione possibile
- gradiente di umidità limitato nella sezione
- il marciume inizia più tardi

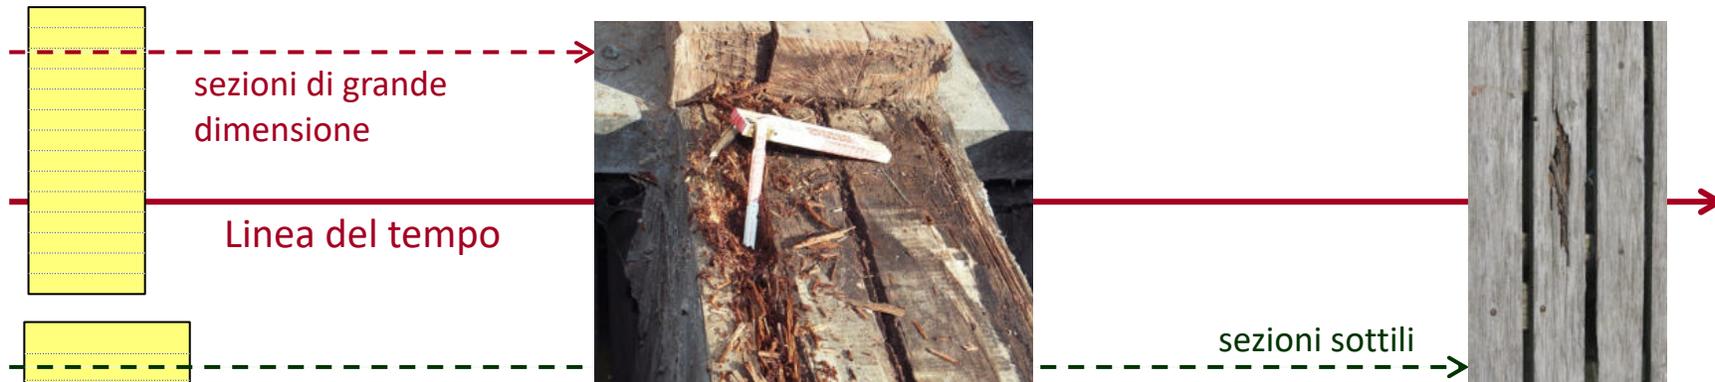
## Durata di vita degli elementi non protetti

### Effetto delle dimensioni delle sezioni sulla durata di vita

in caso di condizioni identiche

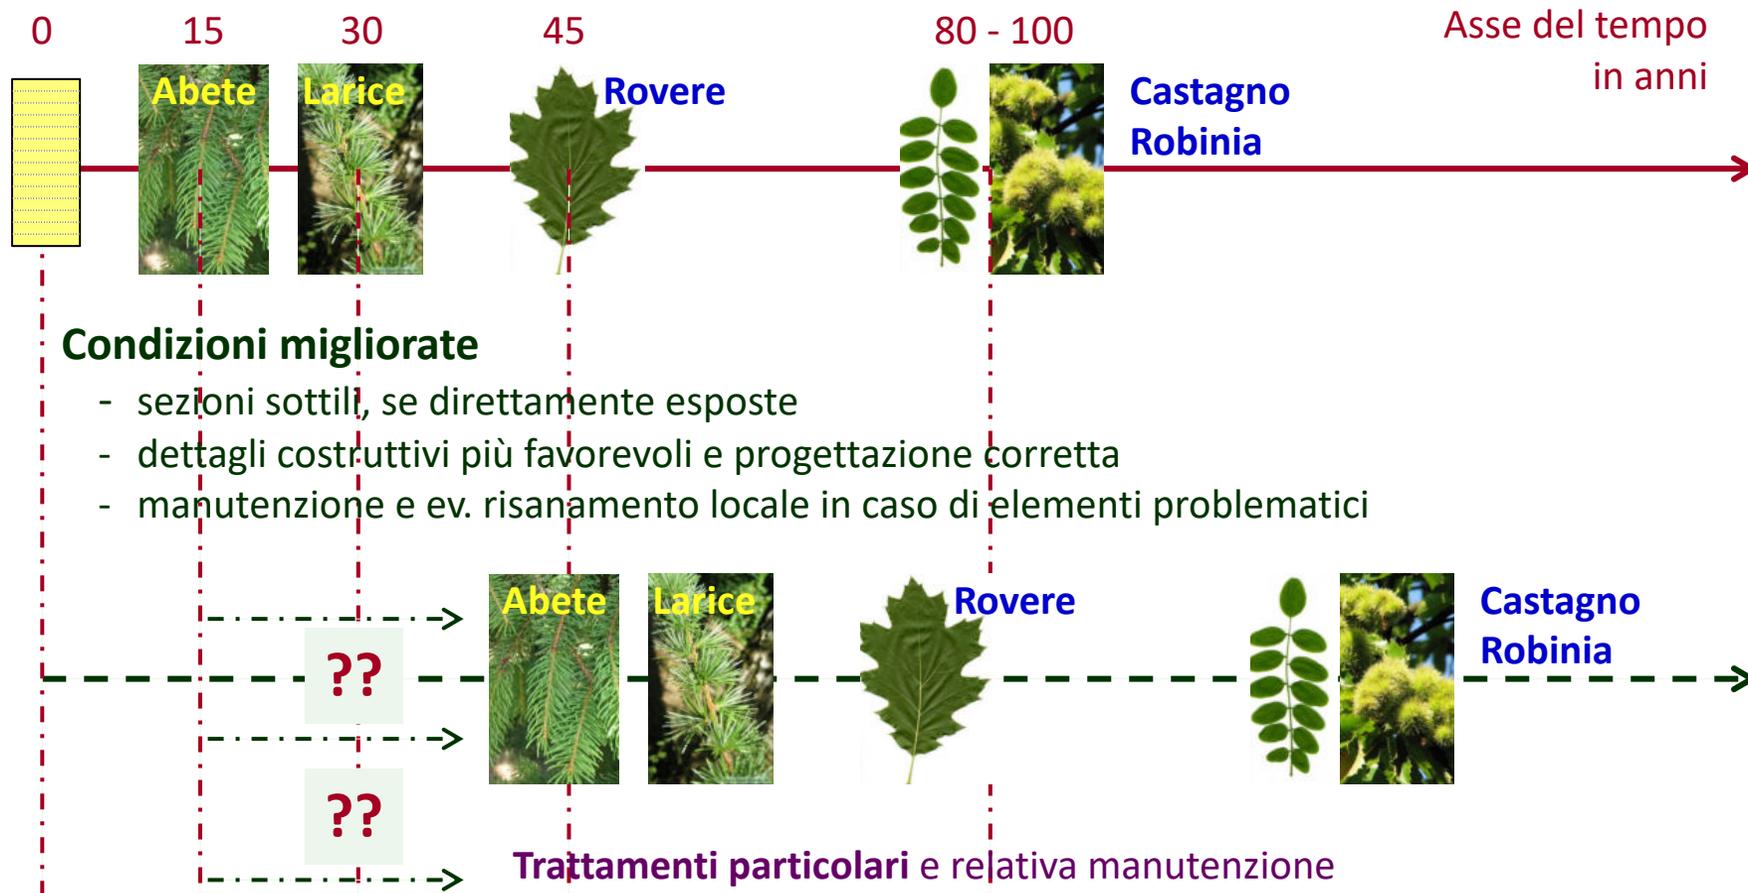
### Classificazione secondo la durabilità

- in caso esposizione diretta e naturale

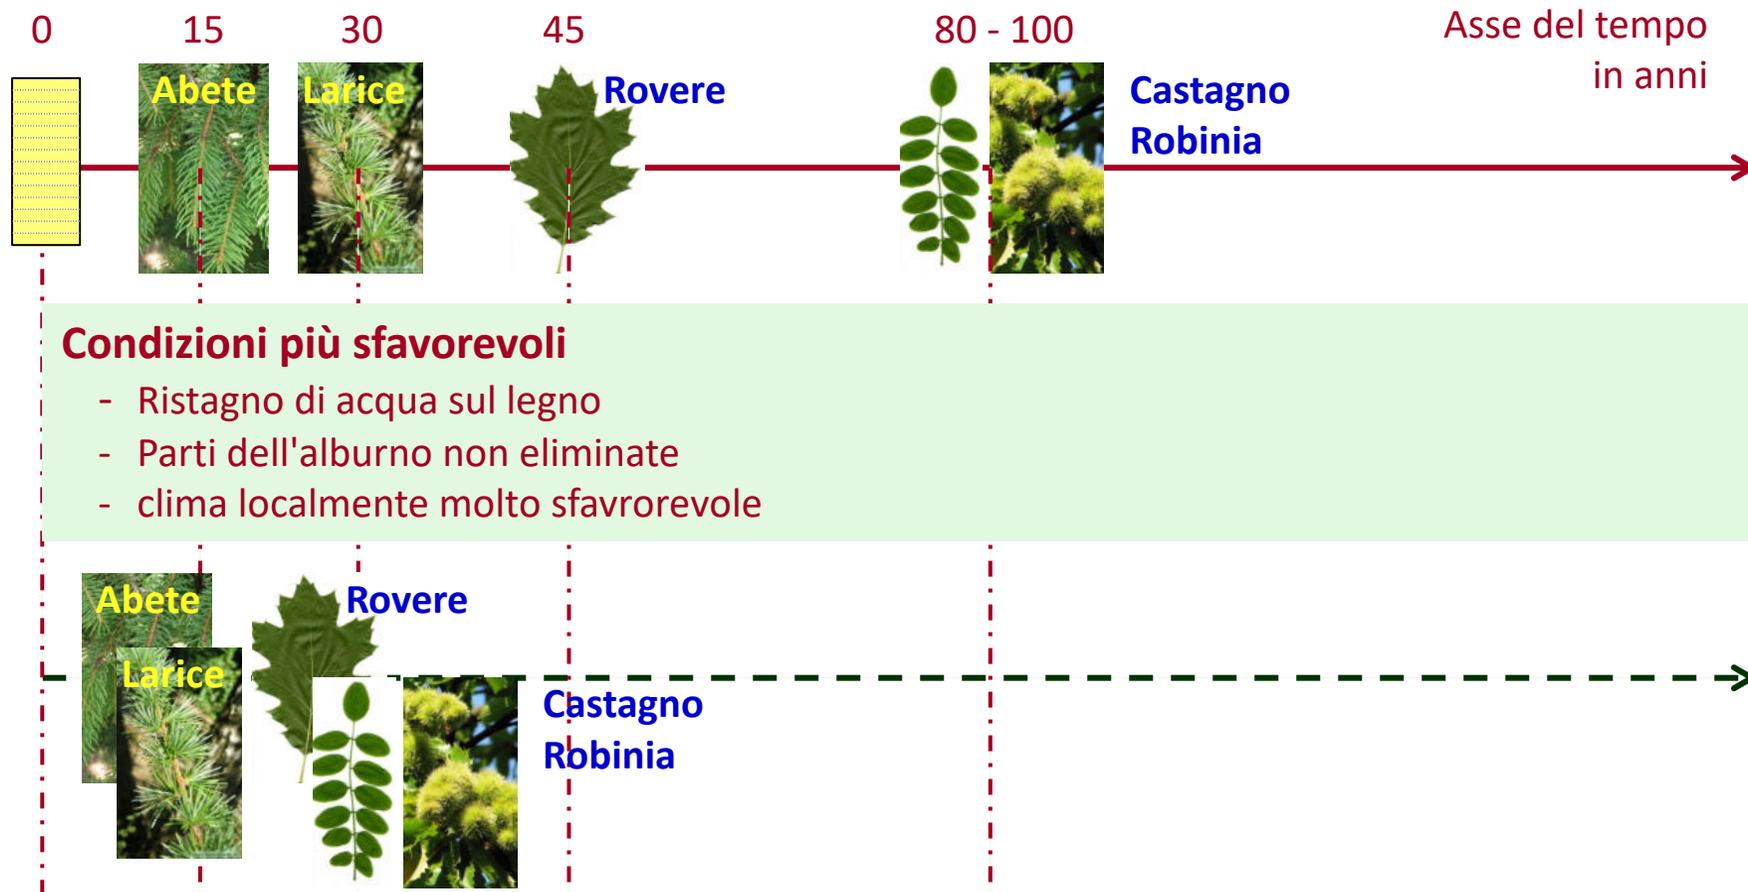
### Classificazione secondo la durabilità

- in caso esposizione diretta e naturale

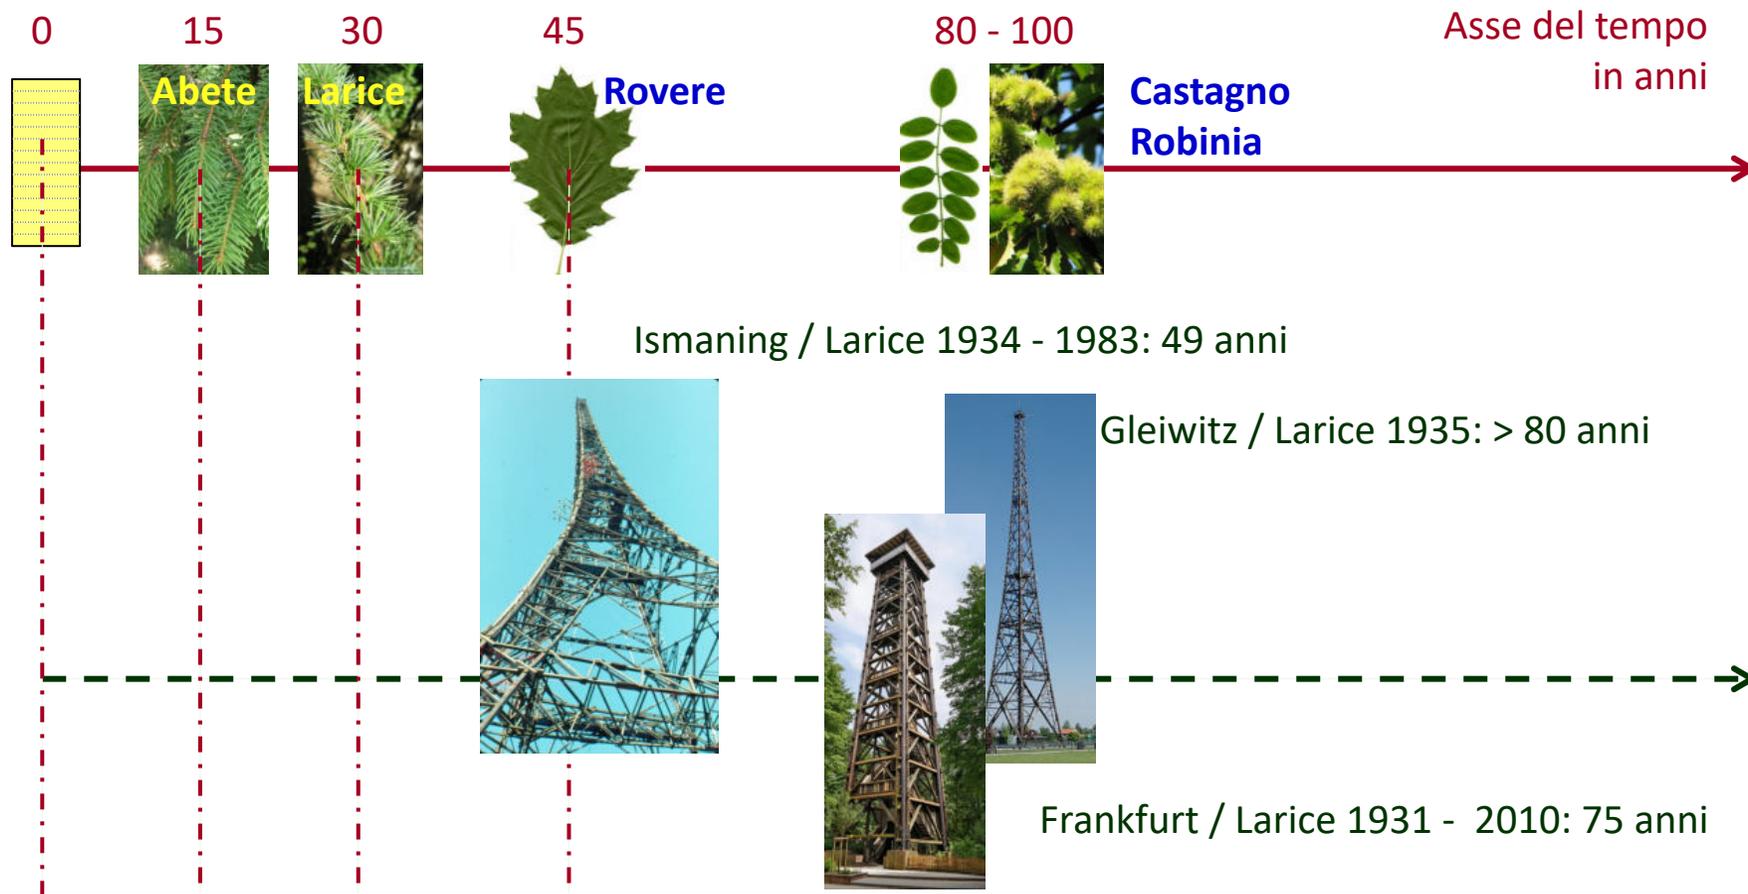
### Classificazione secondo la durabilità

- in caso esposizione diretta e naturale

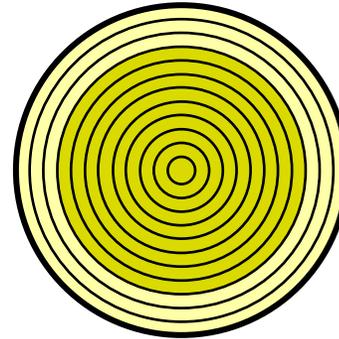
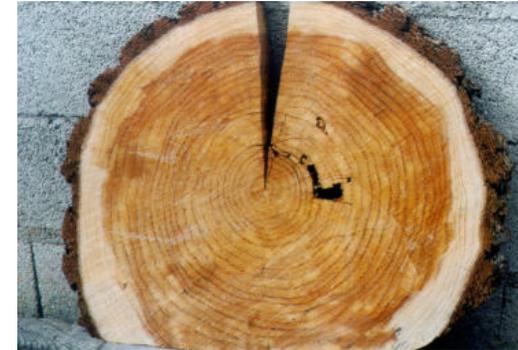
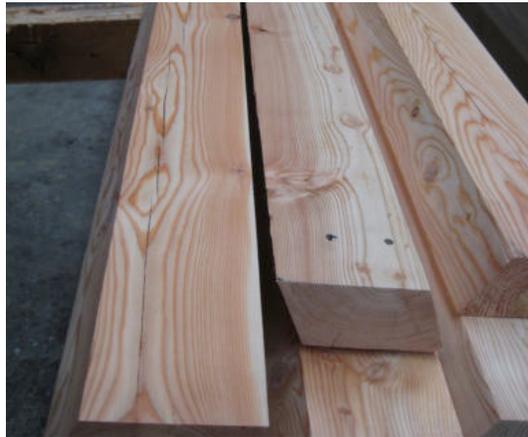
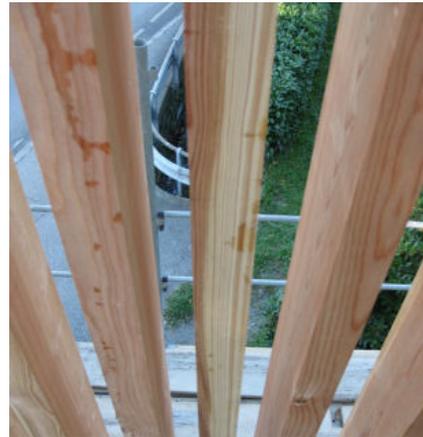
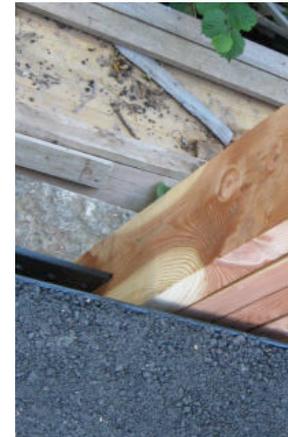
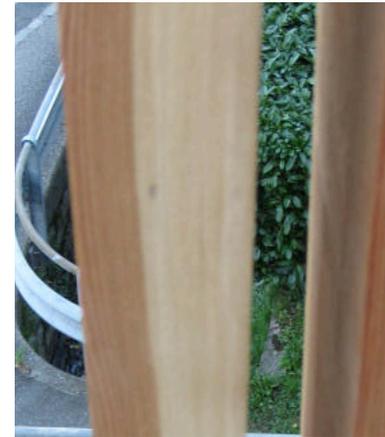
### Alburno

### Da trattare come criterio di qualità

- facilmente riconoscibile
- riconoscibile anche allo stato essiccato
- nell'abete non riconoscibile - e quindi non controllabile

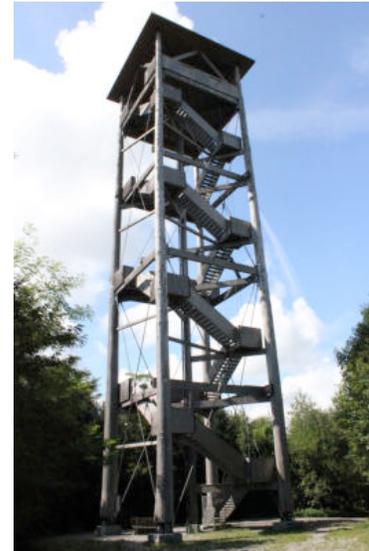
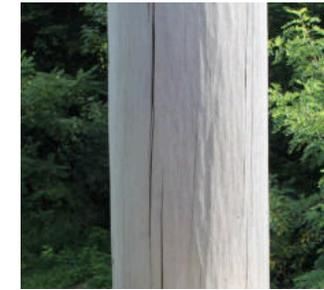
### Legno tondo

- fessura sempre
- presenta le fessure più larghe
- nessuna superficie segata - e nessuna superficie tagliata - esposta alle intemperie
- in parte usato con ottimi risultati
- Esigere e far rispettare la qualità migliore

Legno tondo fresco

Dopo l'essiccazione

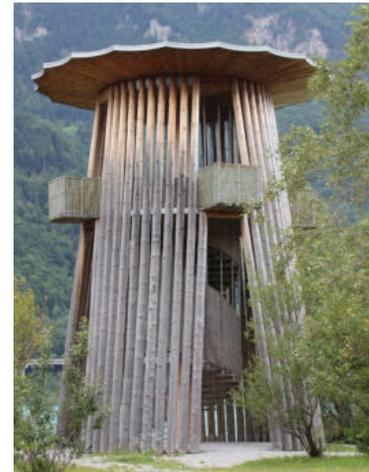
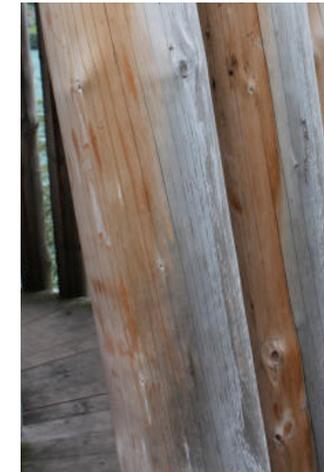
legno tondo con intaglio di scarico

Dopo l'essiccazione
