*Legno e durabilità*

*Un materiale a  
prova del nostro  
tempo*

**Andrea  
Bernasconi**

# FORUM ITALIANO DEL LEGNO

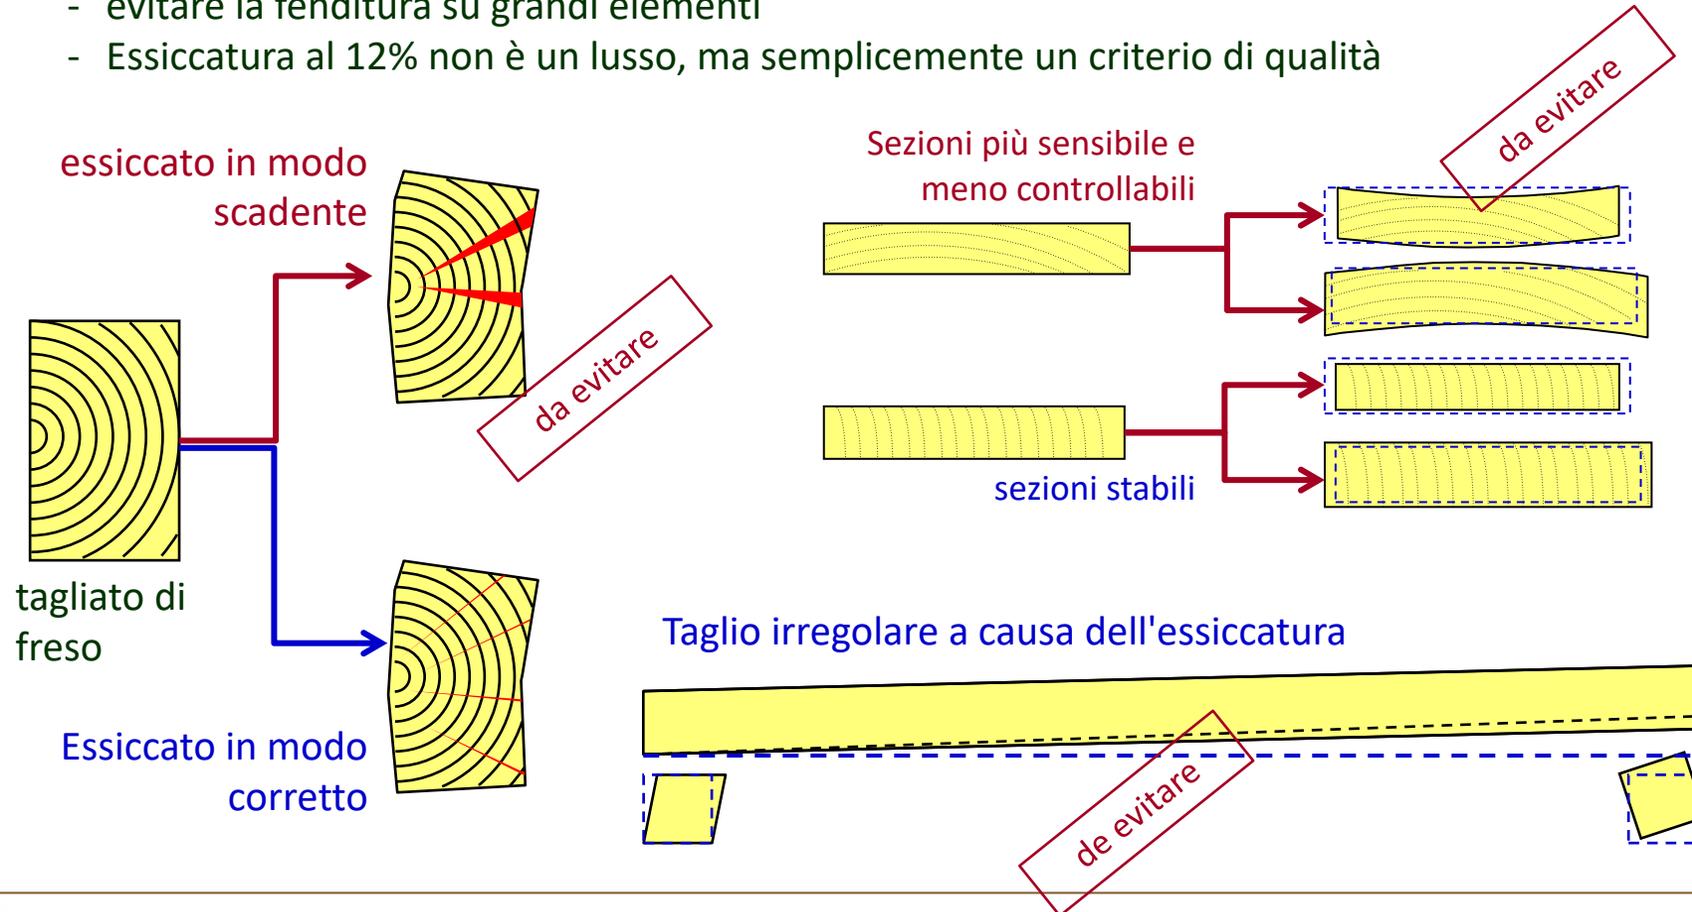
### Essiccatura in caso di applicazioni esterne

- la tendenza a grandi deformazioni può essere riconosciuta durante l'essiccatura
- evitare la fenditura su grandi elementi
- Essiccatura al 12% non è un lusso, ma semplicemente un criterio di qualità

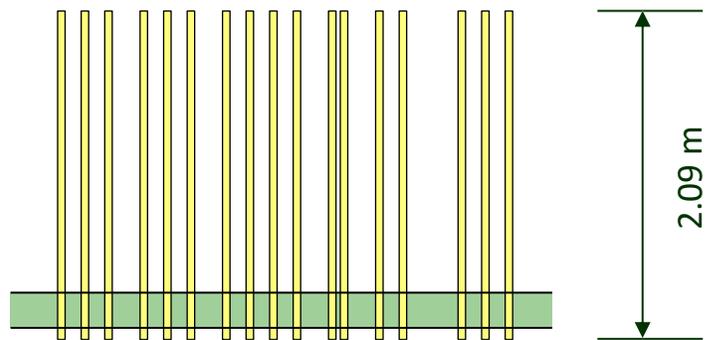
Vista

### Parapetti in legno di faggio

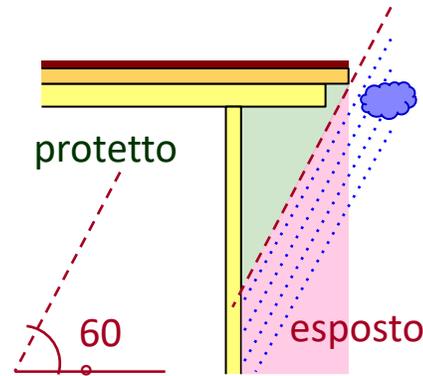
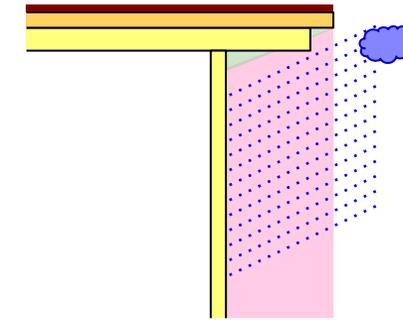
Nord-est

### Protezione tramite l'avantetto

- regole usuali non sempre valide
- contenuto di elevata esposizione
- Angolo di protezione di  $60^\circ$  non sempre corretto

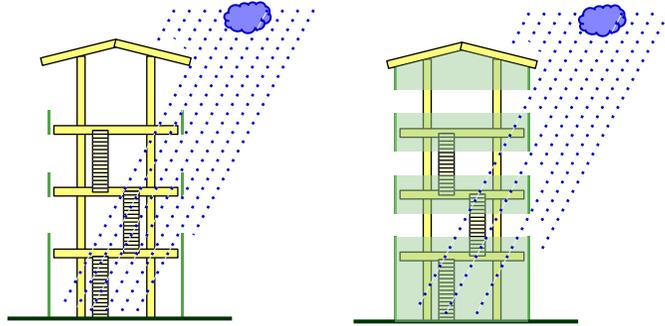
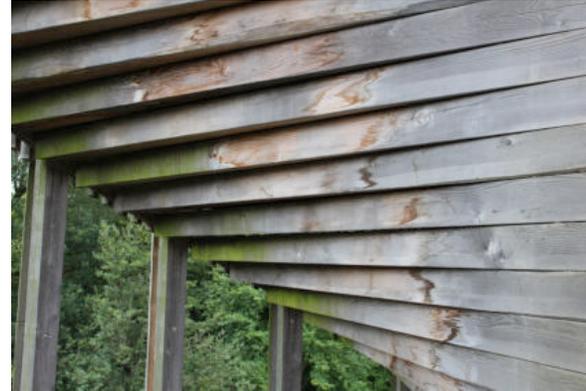
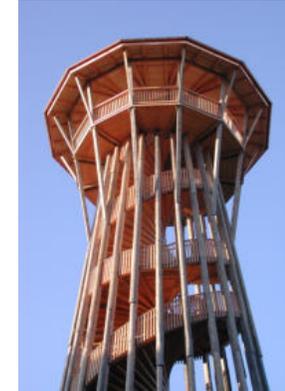
## Torri di legno - Caso estremo di una costruzione non protetta

### Costruzioni aperte

- completamente aperte
- con grandi aperture
- in zone molto esposte

### Situazione

- l'acqua entra nella costruzione
- le rampe di scale centrali e interne sono rapidamente grigie anche sul lato inferiore

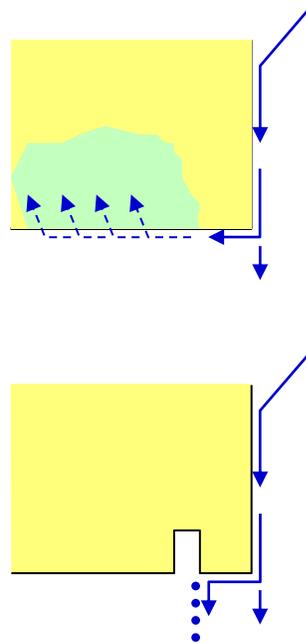
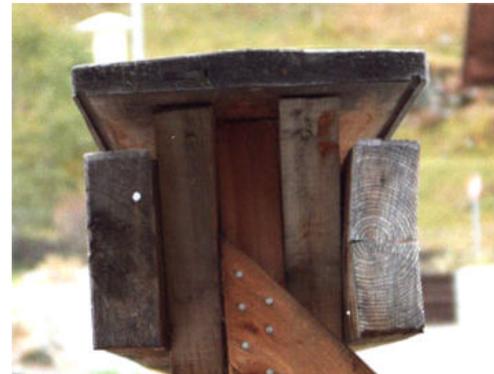
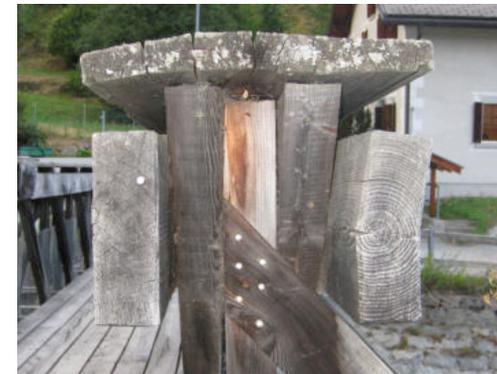
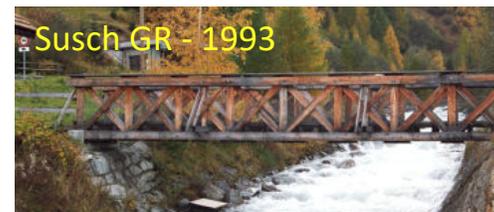
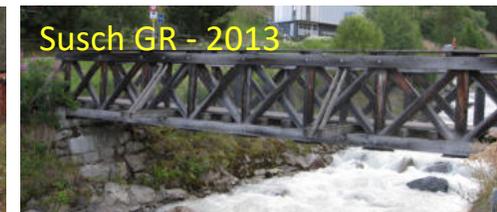
## Sgocciolatoio per un deflusso migliore

### Evitare risucchio dell'acqua sulla superficie inferiore

- deflusso più rapido
- protezione della superficie inferiore
- possibile tramite intaglio
- **misura supplementare interessante anche nelle parti interne**

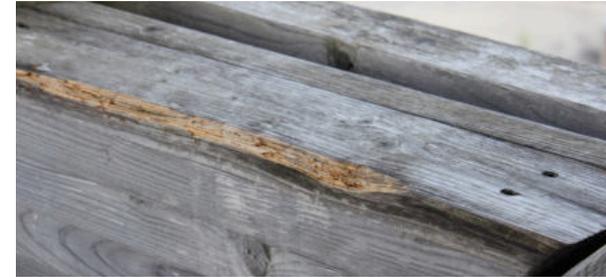
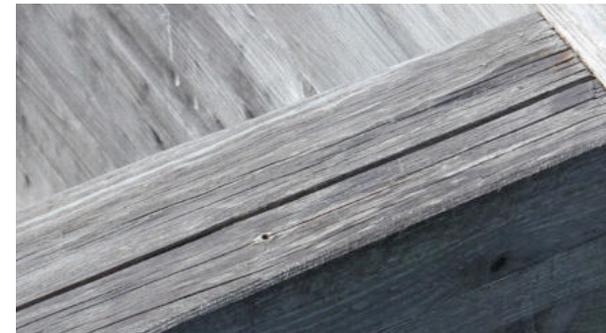
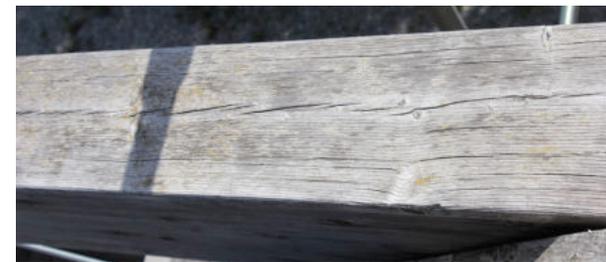
## Superfici inclinate per un rapido e migliore deflusso dell'acqua

### Evitare il ristagno dell'acqua sulle superfici orizzontali

- riduzione della quantità di acqua assorbita dal legno
- lavorazione supplementare necessaria
- riduzione del rischio di fessurazione
- di principio sempre possibile

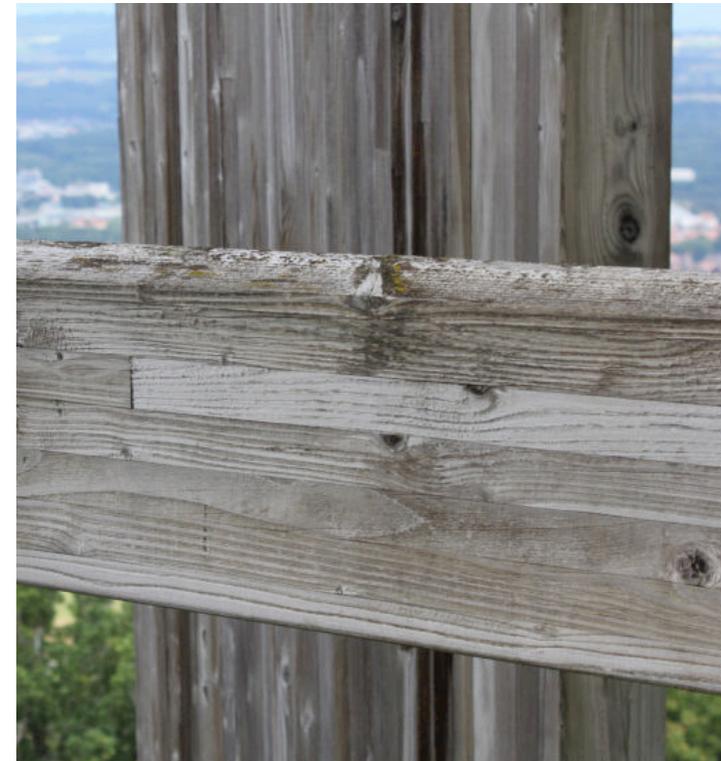
## Superfici inclinate per un rapido e migliore deflusso dell'acqua

### Evitare il ristagno dell'acqua sulle superfici orizzontali

- riduzione della quantità di acqua assorbita dal legno
- lavorazione supplementare necessaria
- riduzione del rischio di fessurazione
- di principio sempre possibile

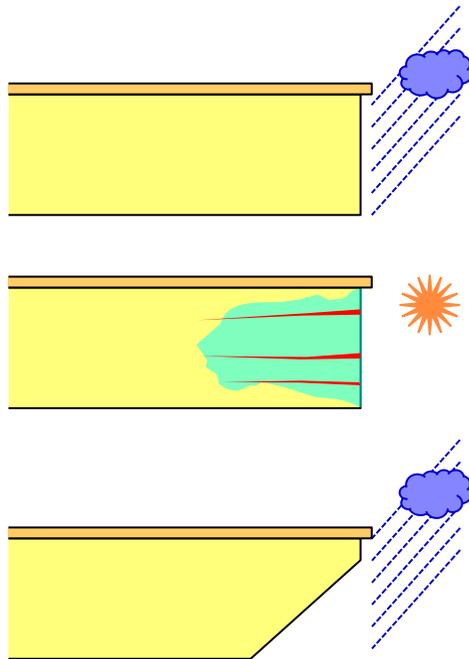
## Le superfici di testa degli elementi di legno ...

... **devono essere protette o orientate verso il basso**

- assorbimento di troppa acqua nel legno
- fessurazione troppo importante
- rischio di degrado troppo importante
- **danno locale assicurato da di ritiro e rigonfiamento**

montante di castagno  
di 10 anni

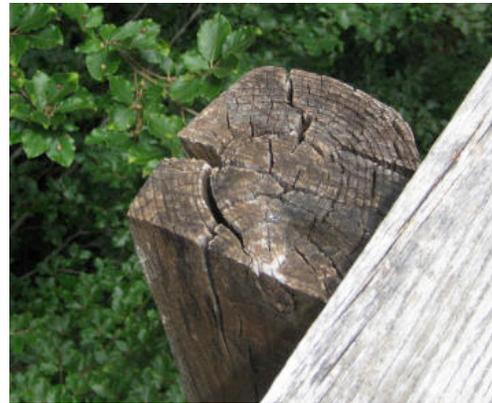
colore più scuro nelle  
zone più umide

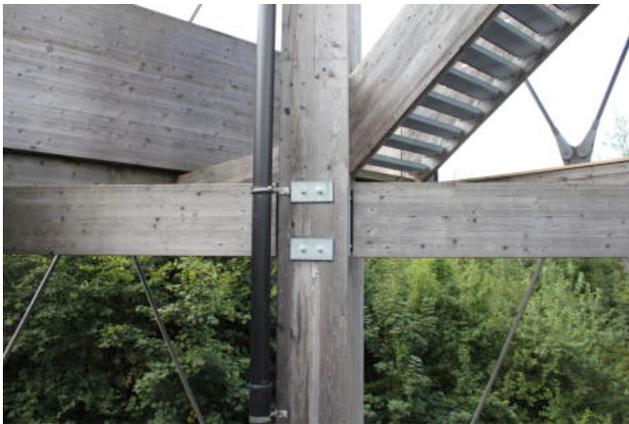
## Grandi superfici di legno +/- verticali

### Superfici esposte verticali possono essere accettate

- fessurazione inevitabile se direttamente esposte alle intemperie
- indispensabile una qualità del legno ineccepibile
- gli elementi ad esse collegati non devono essere fonte di criticità

stato ineccepibile benché esposto

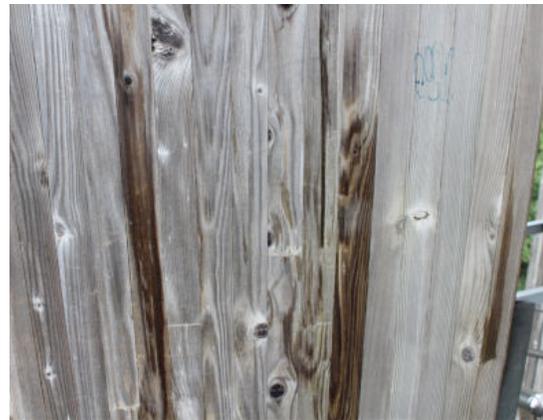
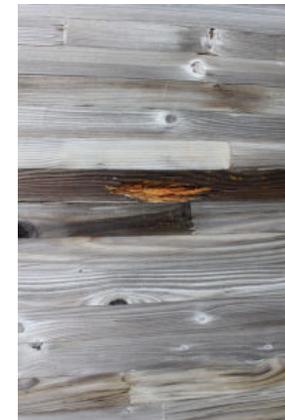
danni locali dovuti probabilmente a zone di qualità scadente nella composizione lamellare

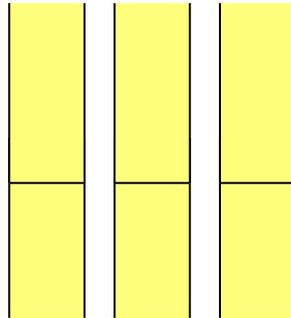
Vista

## Intercapedini sottili - Superfici di contatto

### Assorbimento e infiltrazioni di acqua nelle intercapedini sottili

- per principio da evitare ... o da proteggere
- se possibile da posizionare nelle zone non esposte
- nel caso di torri e simili, ciò vale anche per il lato interno

Facciata aperta

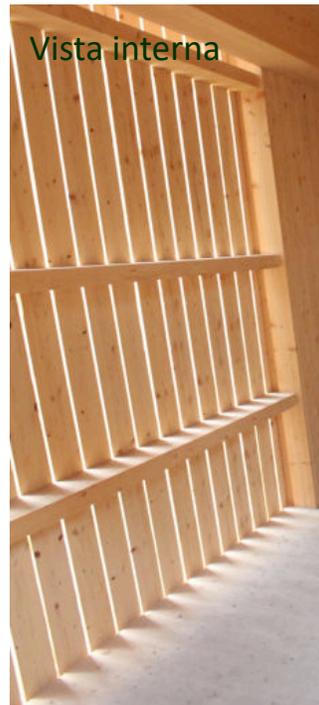
## Involucro esterno - Facciata

### Facciata aperta e spazi aperti - Effetto protettivo limitato

- Spazio interno aperto
- nessuna superficie ermetica - passaggio di acqua e aria
- solo effetto di protezione dal sole e di delimitazione
- parte interna costruita applicando le regole della protezione del legno
- facciate raramente chiuse

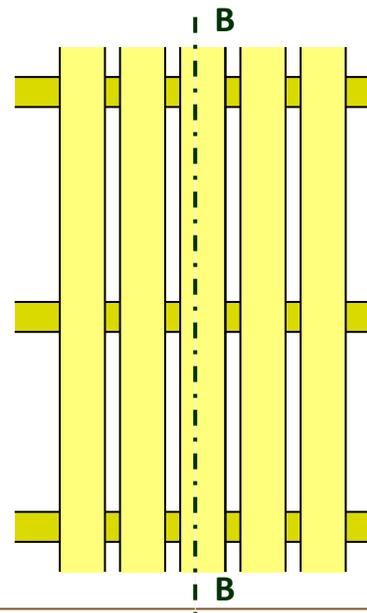
Vista esterna

Facciata aperta con tavole verticali

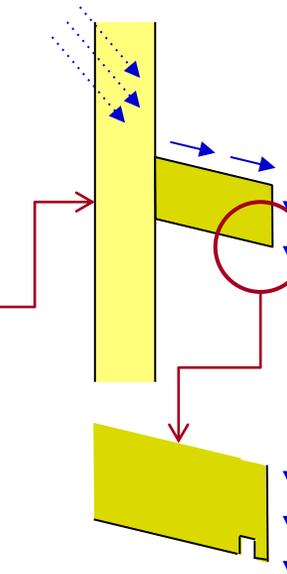
Cura dei dettagli

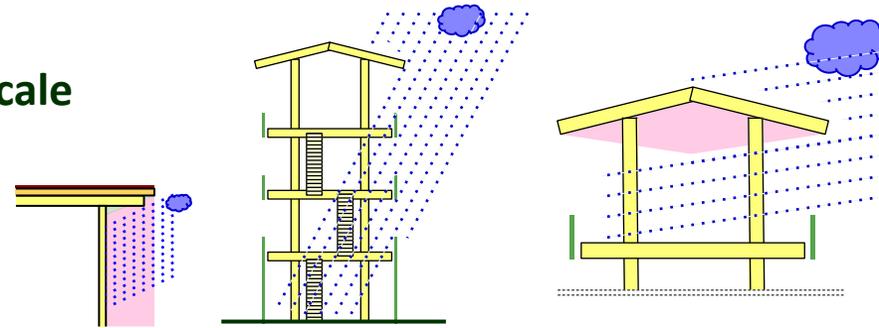
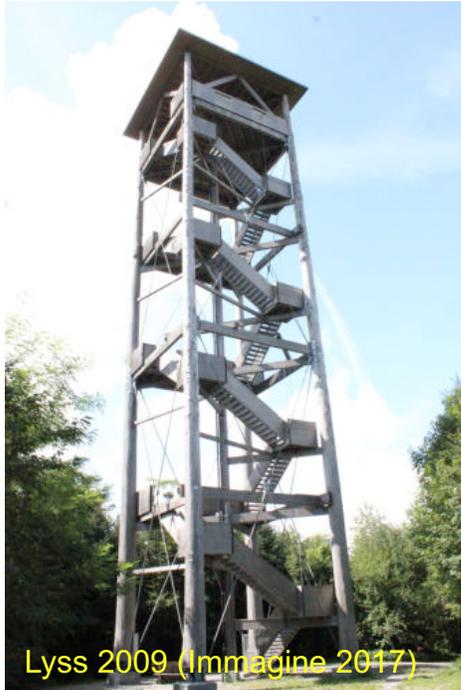
## La copertura

**Molto efficace - ma con effetto molto locale**

- ombreggiamento della piattaforma
- contro l'acqua effetto limitato
- protezione efficace della copertura (con nodi, collegamenti, ...)

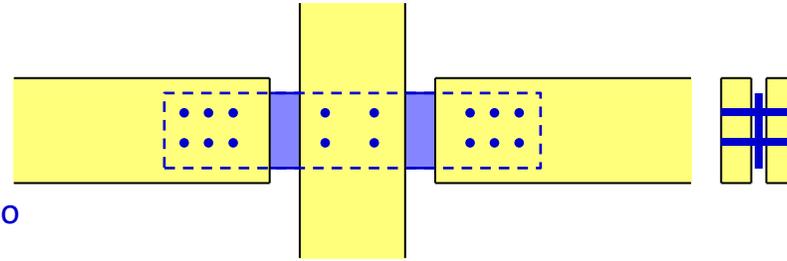
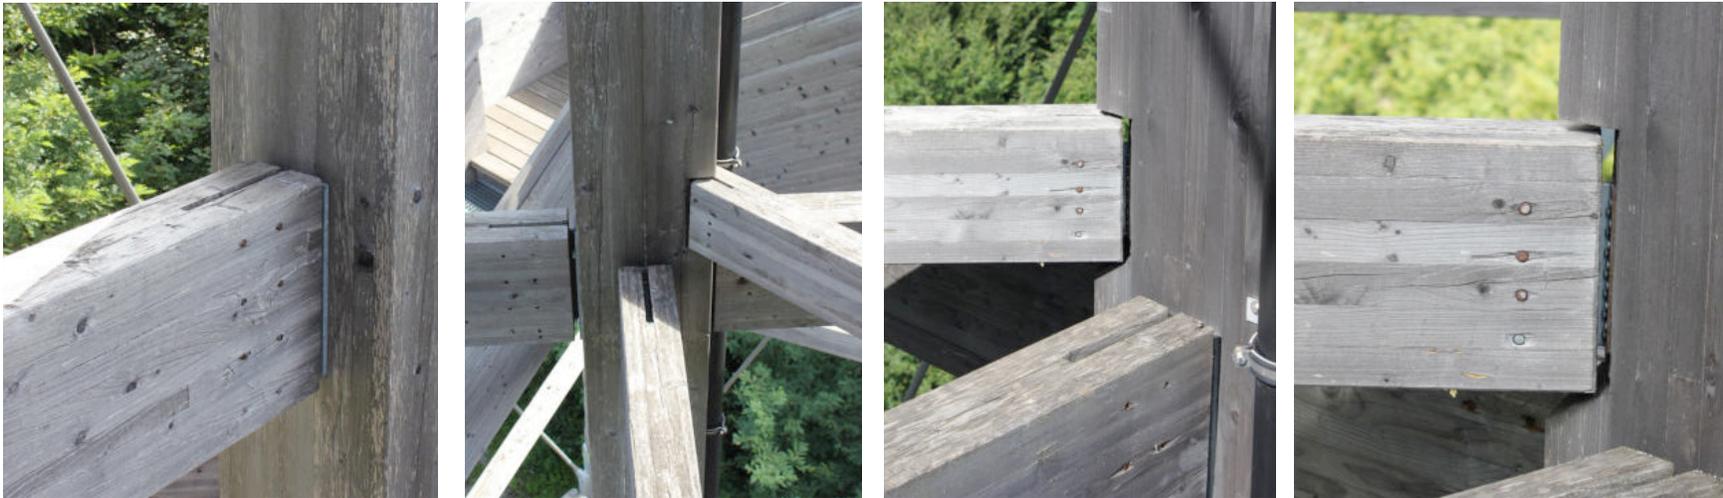
### Collegamento

- spinotti e lamiere interne
- **intaglio abbondante (ventilato)**
- nessuna superfici di contatto
- buona ventilazione di tutte le superfici di legno

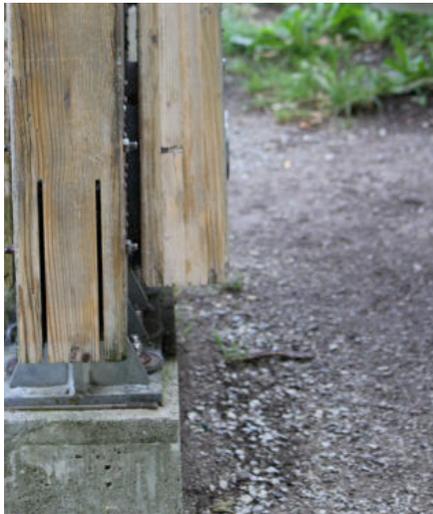
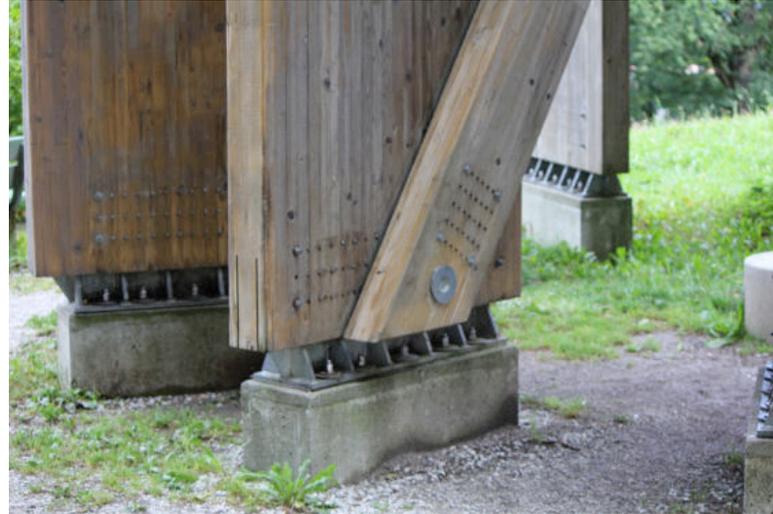
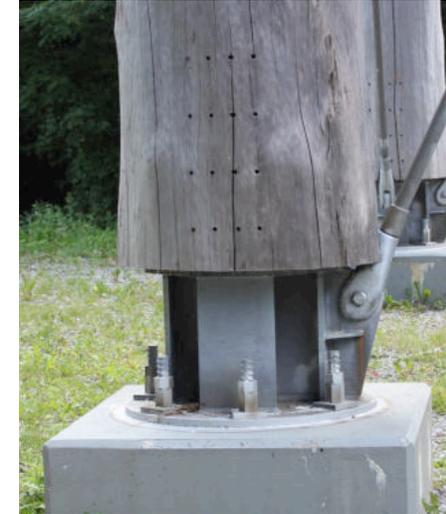
### Appoggio al piede

- spinotti e lamiera interne - forze elevate
- intagli aperti e ventilati - lamiera non sporgenti
- nessuna superfici di contatto legno-legno
- superfici di testa verso il basso

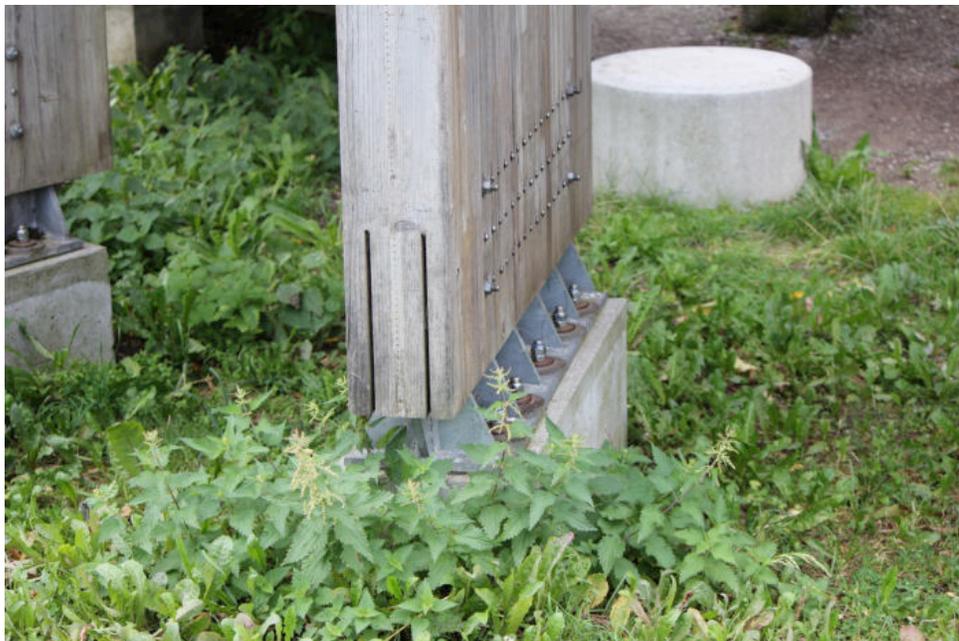
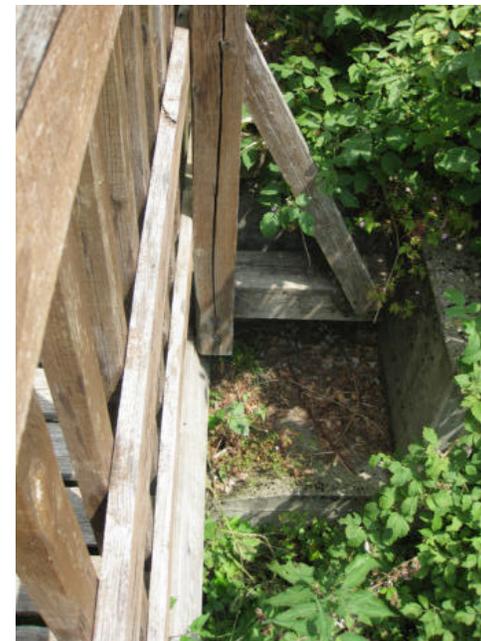
## Protezione tramite manutenzione

### Sorveglianza e mantenimento delle condizioni di progetto

- spesso manca la cura locale ...
- ... e le condizioni di progetto cambiano
- **una cura regolare del manufatto è un presupposto indispensabile**

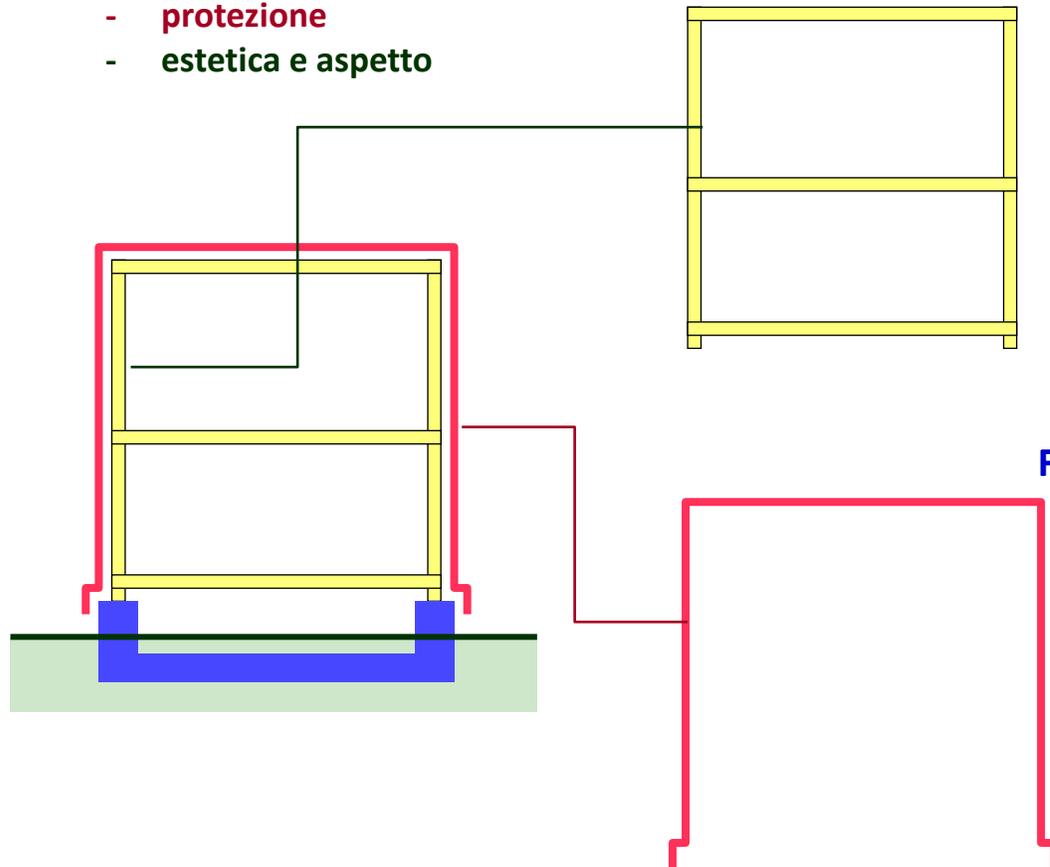
### Struttura portante

- elementi completamente protetti
- **durata di vita non limitata**

### Facciata

- elementi di protezione
- esposti alle intemperie
- **durata di vita limitata possibile**

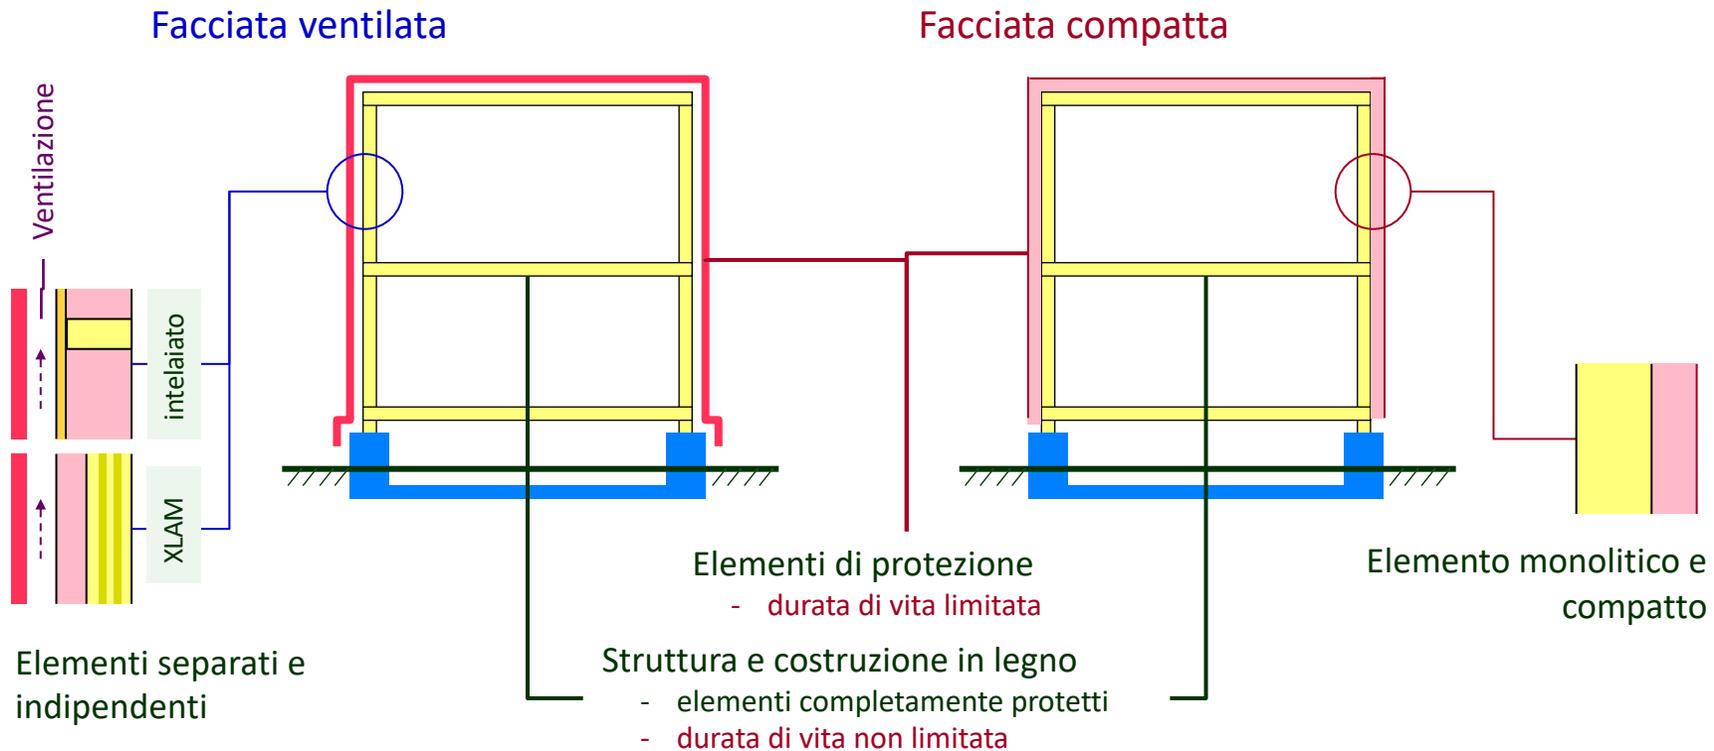
La facciata è l'elemento protettivo essenziale del legno

- il solo elemento ... fra il legno e le intemperie
- il solo elemento ... fra il legno e l'acqua
- il solo elemento ... che può permettere al legno di essiccare in caso di necessità - emergenza

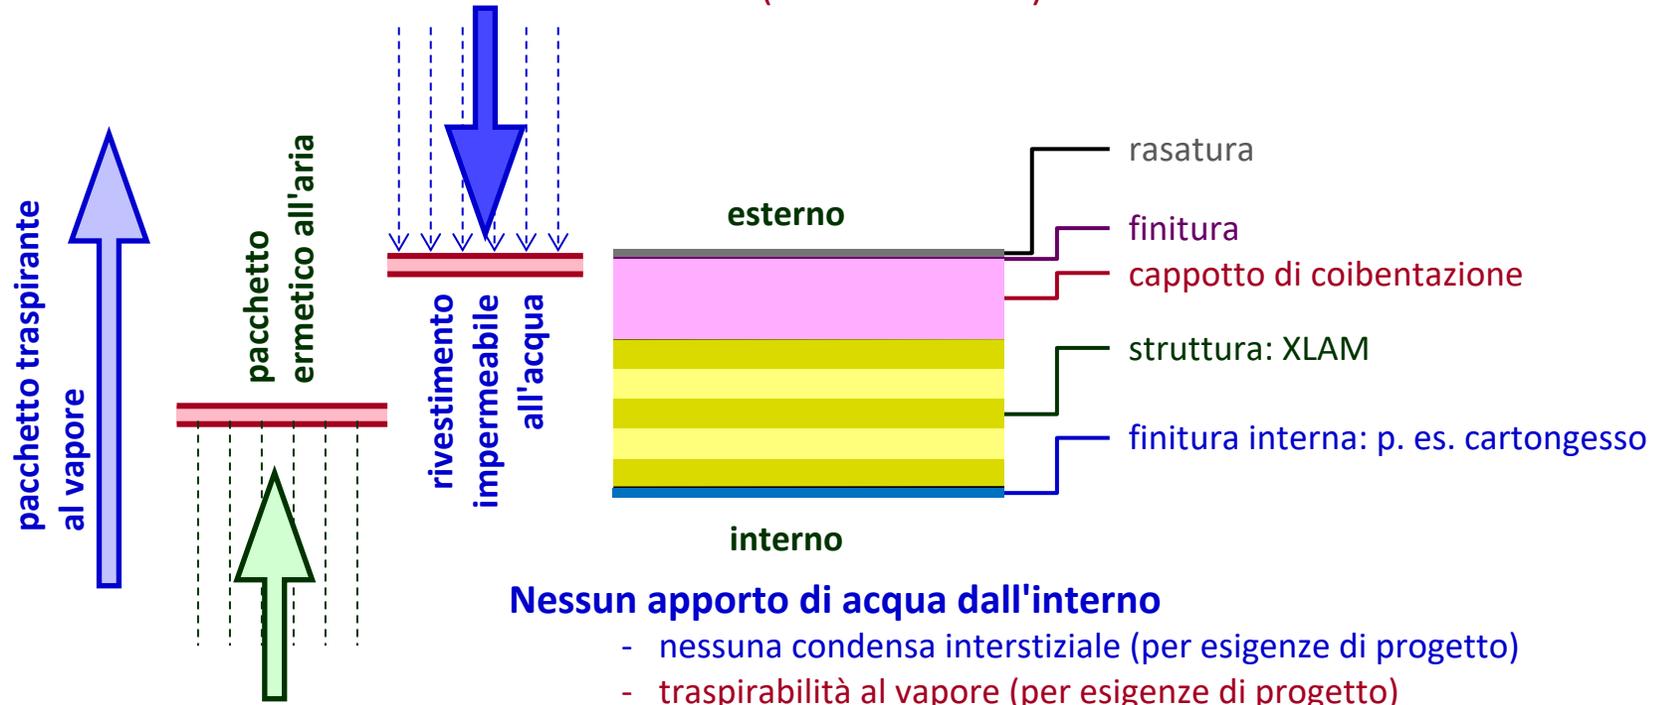
### Nessun apporto di acqua dall'esterno

- il cappotto e la facciata (rasatura) sono impermeabili all'acqua
- manutenzione della rasatura (o della facciata) necessaria

**Il legno non è mai in condizione da assorbire acqua  
Non è soggetto ad alcun rischio concreto di degrado biologico**

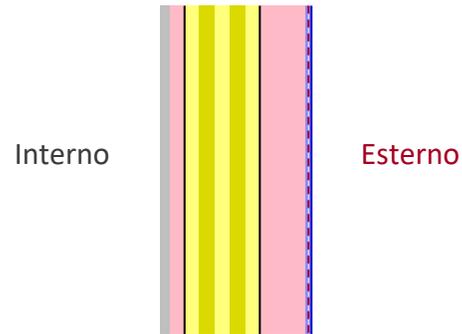
### Struttura massiccia XLAM

- materiali con comportamento e caratteristiche diversi
- collegamento rigido fra i diversi strati

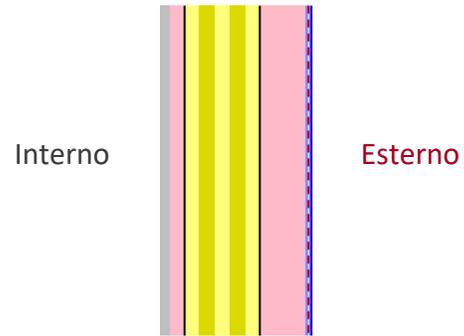
#### Struttura massiccia XLAM

- materiali con comportamento e caratteristiche diversi
- collegamento rigido fra i diversi strati

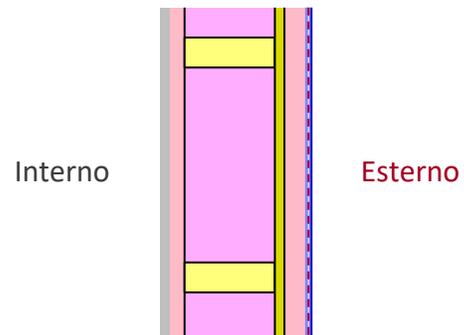
#### Struttura intelaiata

#### Supporto - struttura in legno

- $\rho = 500 \text{ kg/m}^3$
- $\lambda = 0.15 \text{ W/mK}$
- $\alpha = 3 \cdot 10^{-6} \text{ 1/K}$

#### Coibentazione

- $\rho \approx 100 - 250 \text{ kg/m}^3$
- $\lambda \approx 0.03 - 0.06 \text{ W/mK}$
- $\alpha \approx ??$

#### rasatura

- $\rho \approx 1000 \dots \text{ kg/m}^3$
- $\lambda \approx \dots \text{ W/mK}$
- $\alpha \approx \dots$

#### Pacchetto di materiali compositi

- collegati gli uni agli altri

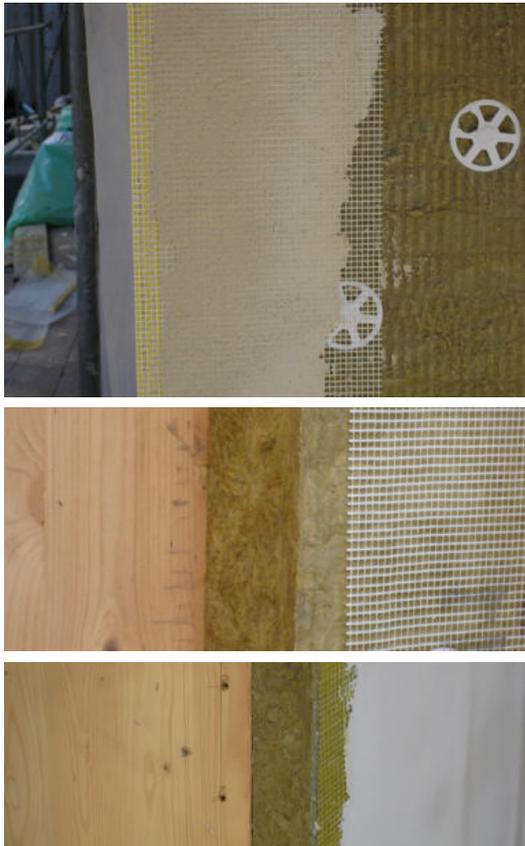
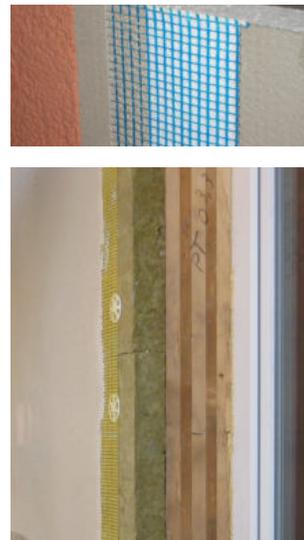
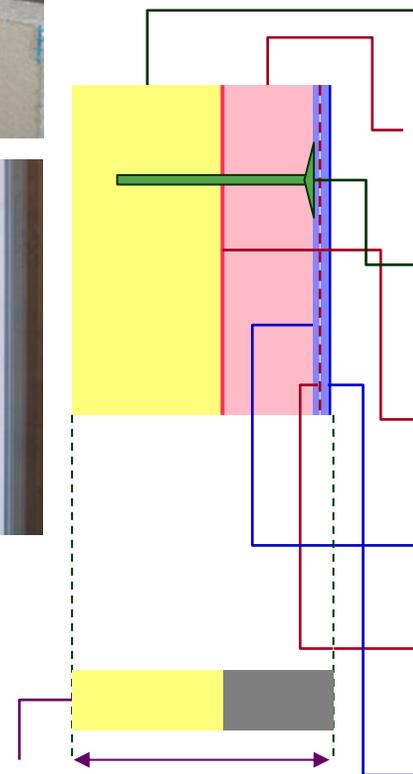
#### Supporto - struttura in legno

- pannello sottile
- pannello massiccio
- XLAM

#### Coibentazione

- uno o due strati

#### Fissaggio meccanico

- viti speciali con grande superficie della testa
- altri sistemi

#### Adesivo - incollatura

- non sempre obbligatoria
- sintetico

#### Rasatura

- struttura della finitura
- massa applicata a mano

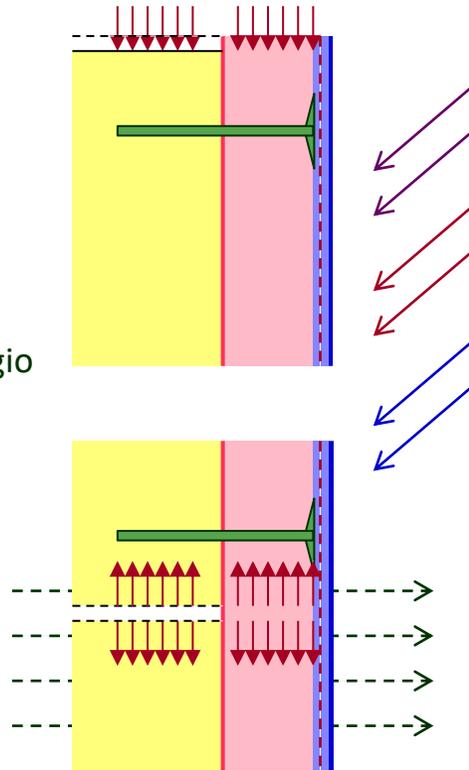
#### I movimenti del legno

- assestamento trasversale (escluso con XLAM)
- tolleranze di montaggio
- tolleranze di produzione
- variazioni di umidità
- essiccazione dopo il montaggio

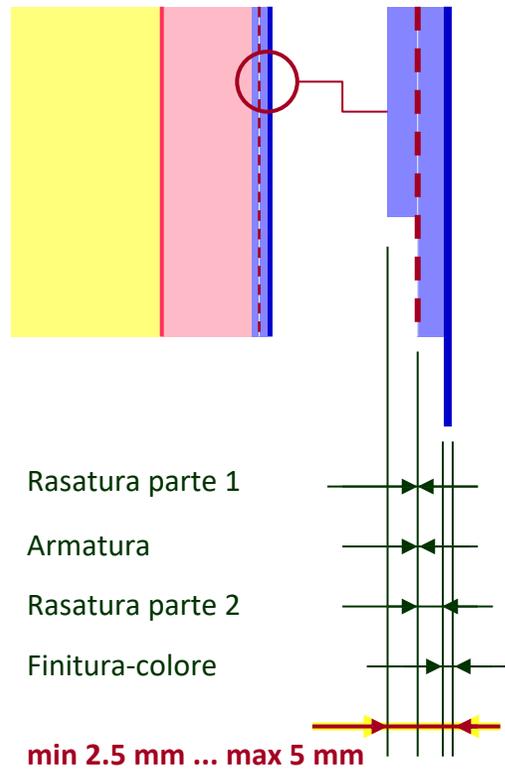
Spessore della rasatura comprensivo di armatura di rinforzo

- assicurare la resistenza meccanica
- proteggere contro tutti gli imprevisti meccanici
- il corretto funzionamento della rasatura determina la funzionalità della facciata

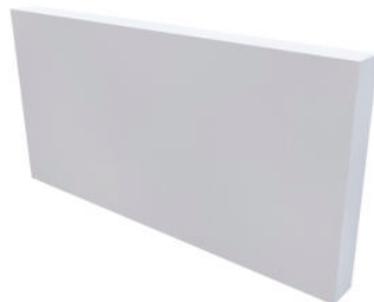
### EPS bianco

- non usato ovunque
- **infiammabile e senza prestazioni in caso di incendio**
- piuttosto economico
- buon isolamento termico
- resistente all'acqua - nessun danno in caso di infiltrazioni

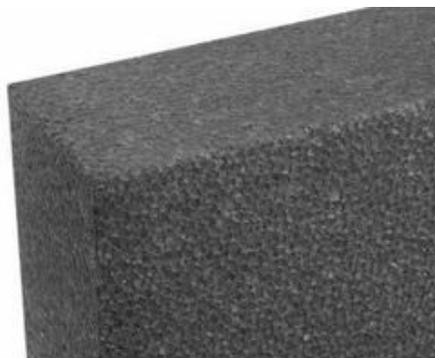
### EPS grigio, graffitato

- non usato ovunque
- **resiste anche alle alte temperature**
- piuttosto economico
- **buon isolamento termico**
- **resistente all'acqua - nessun danno in caso di infiltrazioni**

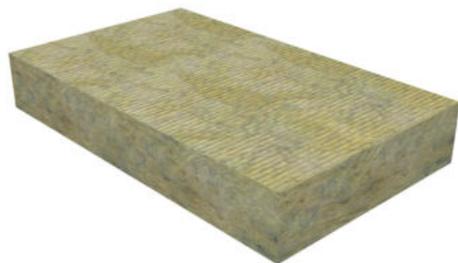
### Fibre minerali - lana di roccia

- spesso la soluzione normale
- non combustibile, resistente alle alte temperature (incendio)
- **piuttosto non economiche ...**
- stabili nelle dimensioni
- non sensibile all'acqua, ma ne assorbe in quantità ...
- buona capacità traspirante

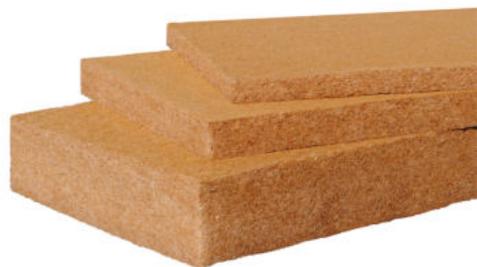
### Fibra di legno

- spesso soluzione normale per piccoli edifici
- **combustibile**
- **spesso piuttosto economica...**
- stabile e solida
- sensibile all'acqua
- **buona capacità traspirante**
- risorsa ecologica

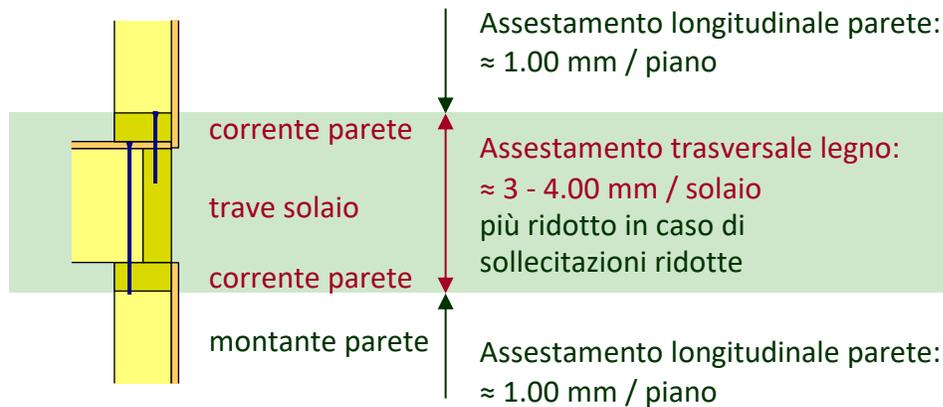
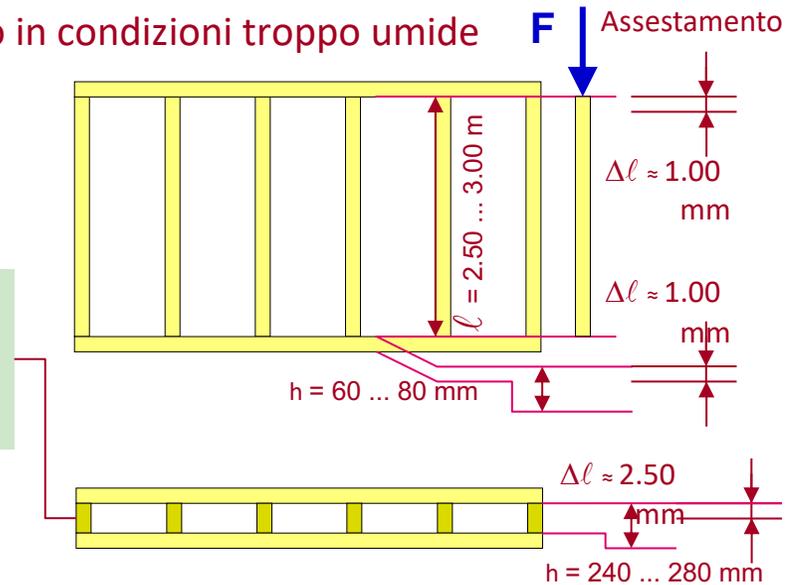
### Tassement - mécanique - de la structure

- assestamento meccanico della struttura
- ritiro in caso di essiccazione - montaggio in condizioni troppo umide

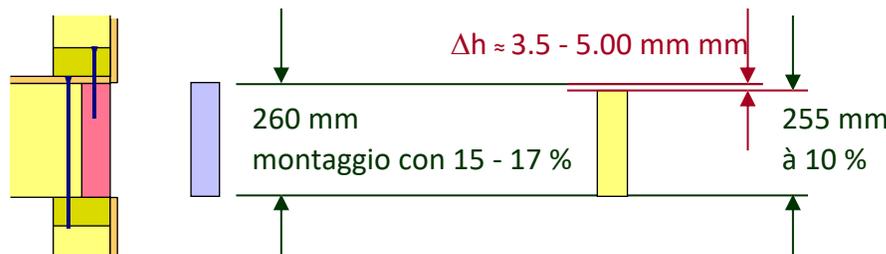
### Essiccazione delle travi del solaio

$\Delta h$  = ritiro della sezione del legno

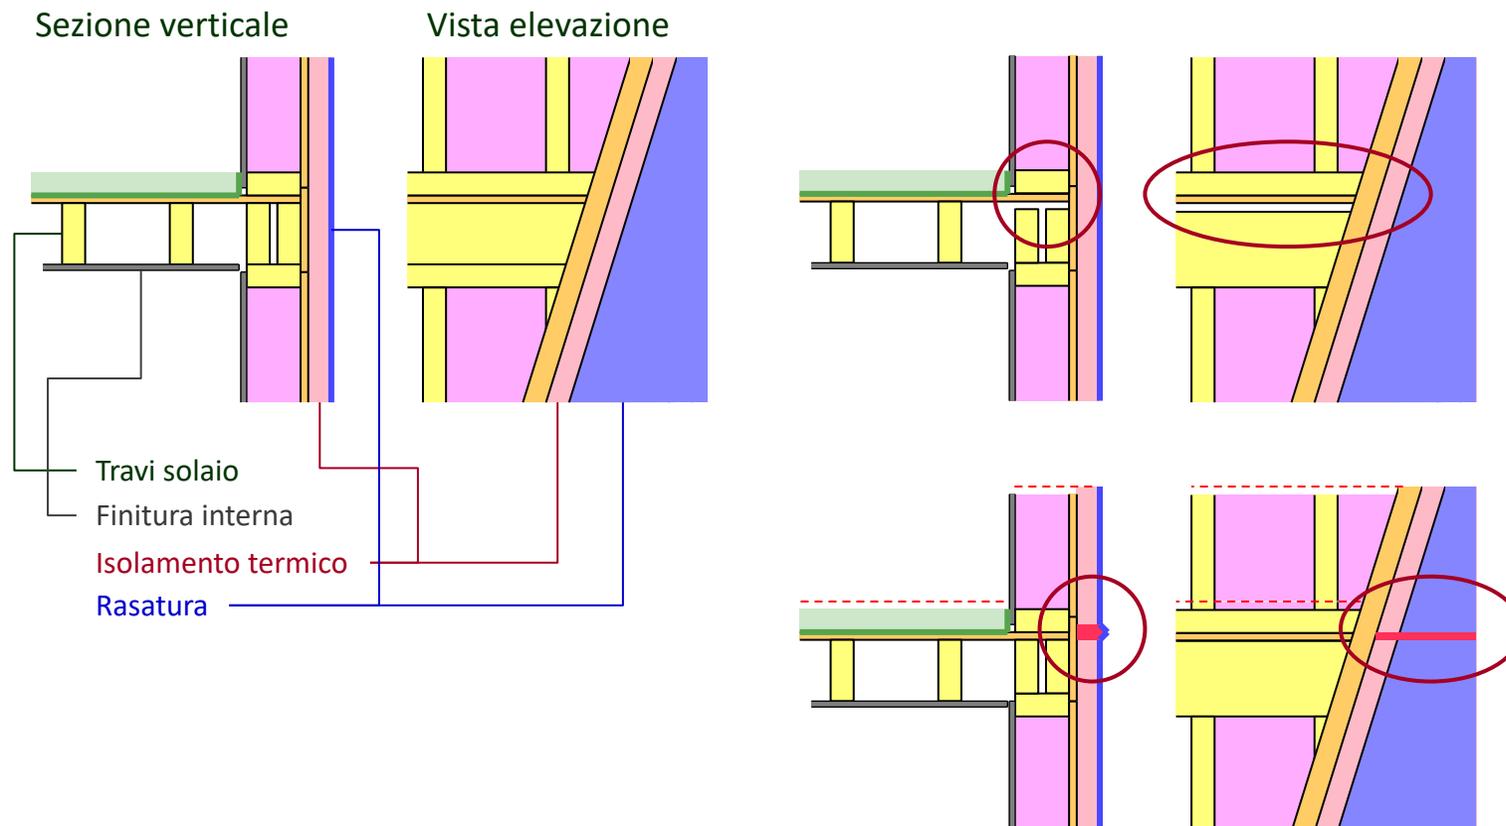
### La rasatura non sopporta gli assestamenti locali della struttura

- deformazioni locali troppo grandi
- fessure della rasatura inevitabili

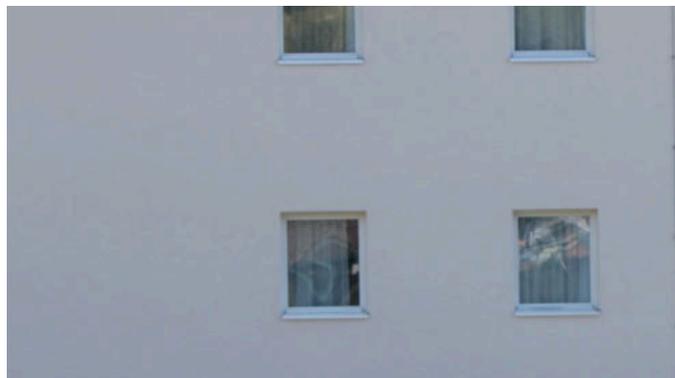
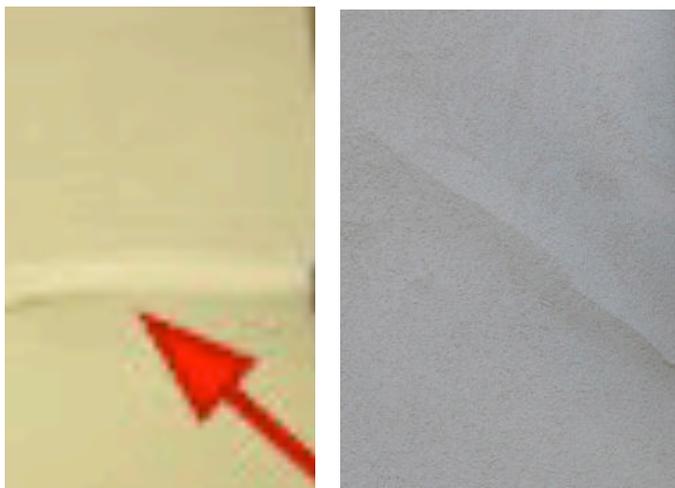
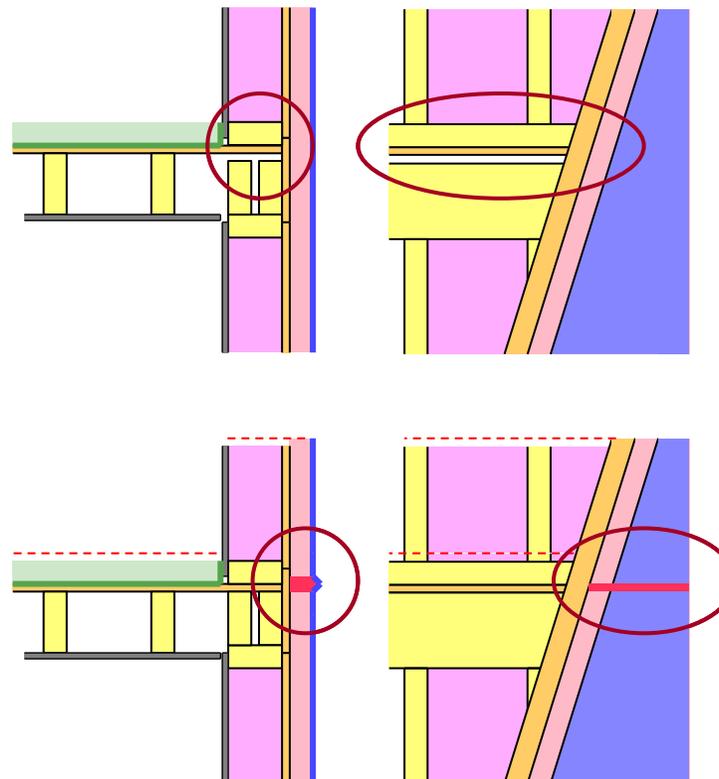
### La rasatura non sopporta gli assestamenti locali della struttura

- deformazioni locali troppo grandi
- fessure della rasatura inevitabili

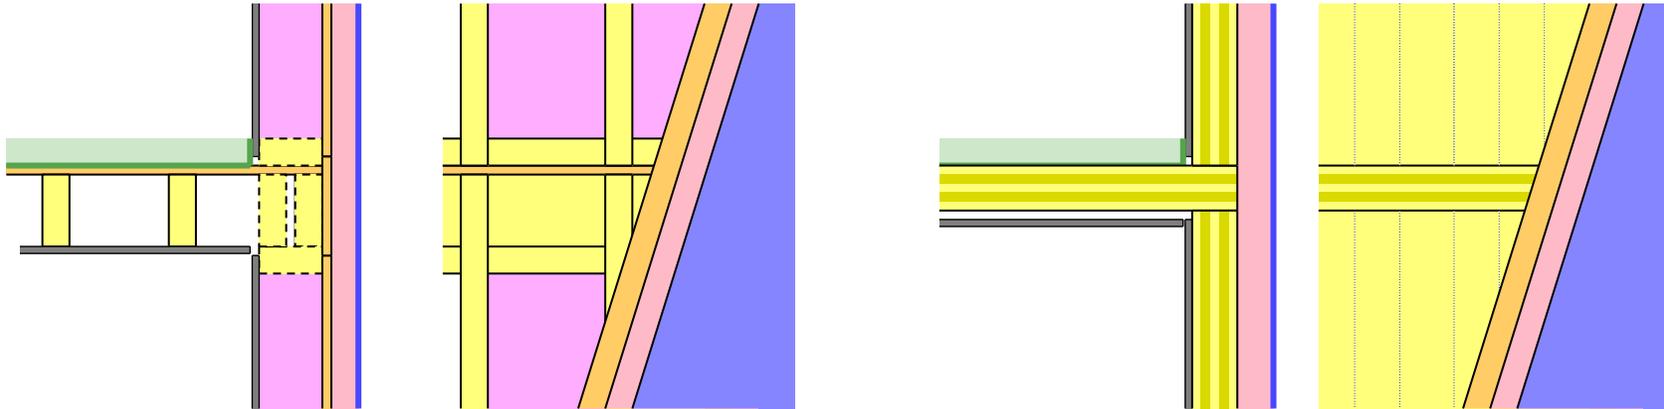
### Riduzione degli assestamenti locali tramite una costruzione appropriata

- evitare le travi di legno sollecitate trasversalmente
- **adottare le soluzioni adatte e usuali nel multipiano**

### Continuità dei montanti dell'intelaiatura

- interruzione degli elementi orizzontali
- produzione più complessa
- struttura più efficace e performante

### XLAM: meno problematico

- superfici di contatto più grandi
- rigidità trasversale più elevata
- struttura più efficace e performante

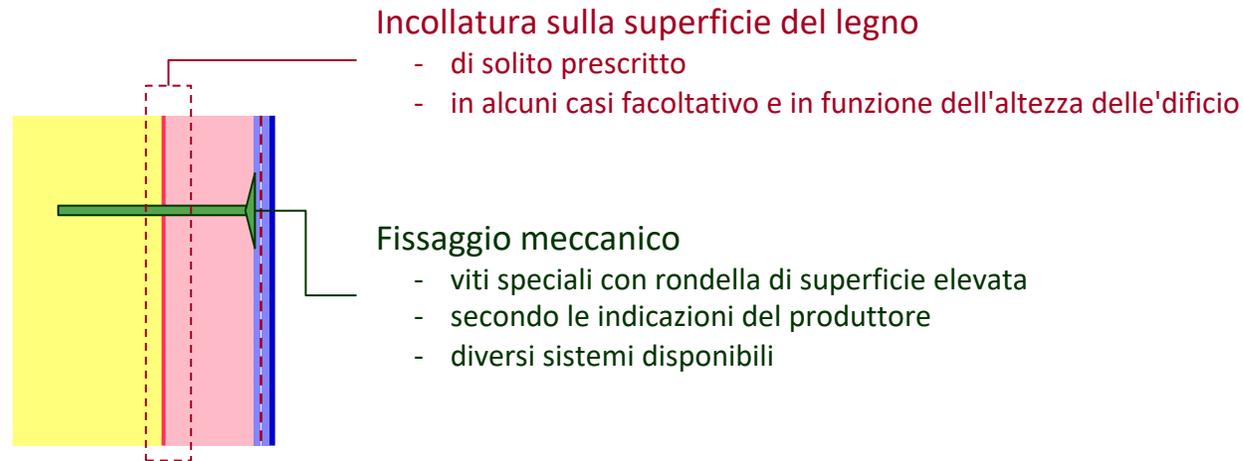
## Il fissaggio della coibentazione alla struttura

- aspetto fondamentale del sistema composito
- essenziale per la riuscita dell'insieme

## Funzioni del collegamento

- evitare i movimenti fra la struttura e la coibentazione
- impedire le deformazioni del cappotto
- assicurare una pressino sulla superficie di contatto e quindi la forma della superficie

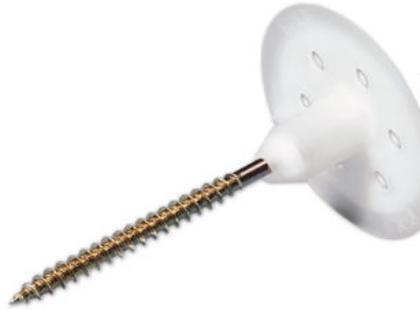
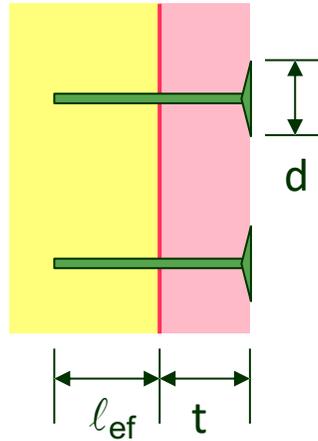
## I mezzi di fissaggio della coibentazione alla struttura

Viti in acciaio  
Rondelle di plastica o altro
