*Legno e durabilità*

*Un materiale a  
prova del nostro  
tempo*

**Andrea  
Bernasconi**

# FORUM ITALIANO DEL LEGNO

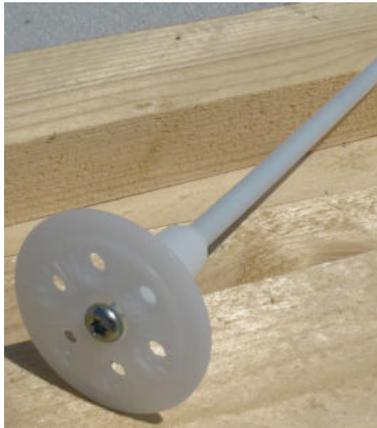
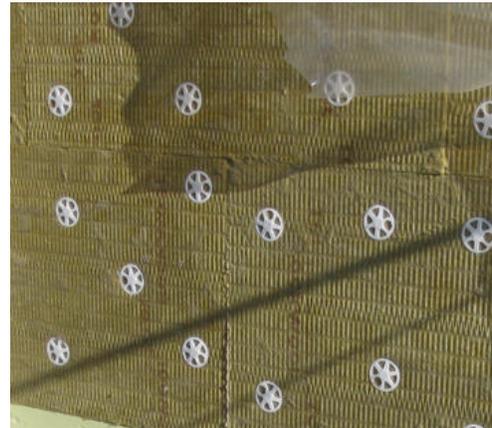
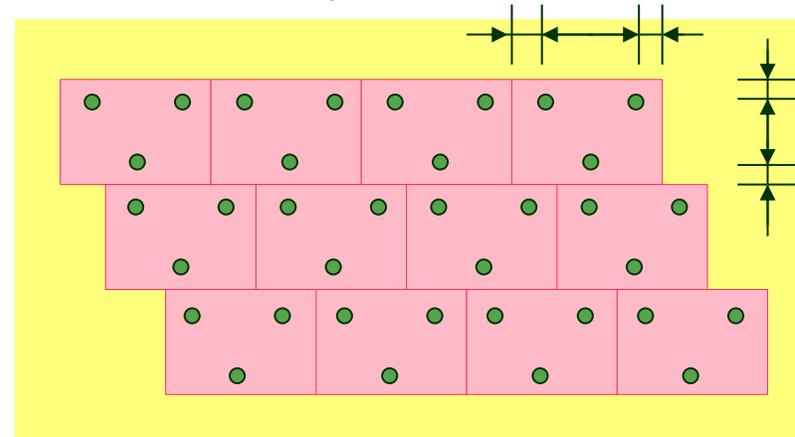
## Prescrizioni del prodotto

## Il materiale del cappotto definisce

- lunghezza delle viti in funzione di  $t$
- tipo di viti / valori di  $d$
- metodo di applicazione (utensili e procedure)
- quantità e posizione delle viti

- distanze, posizioni, numero

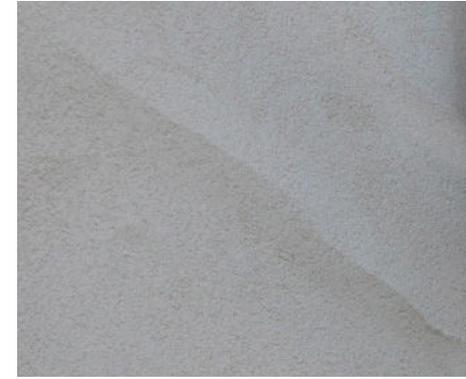
### Viti troppo serrate

- pressione irregolare

- rigidità irregolare

- deformazioni e fessure

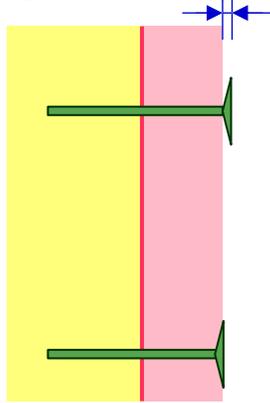
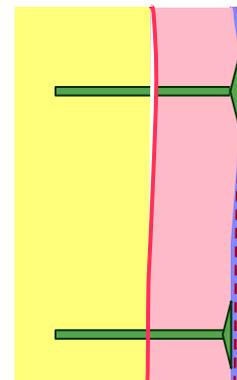
### Viti no serrate

- gioco nel fissaggio

- continuità non garantita

- deformazioni e fessure

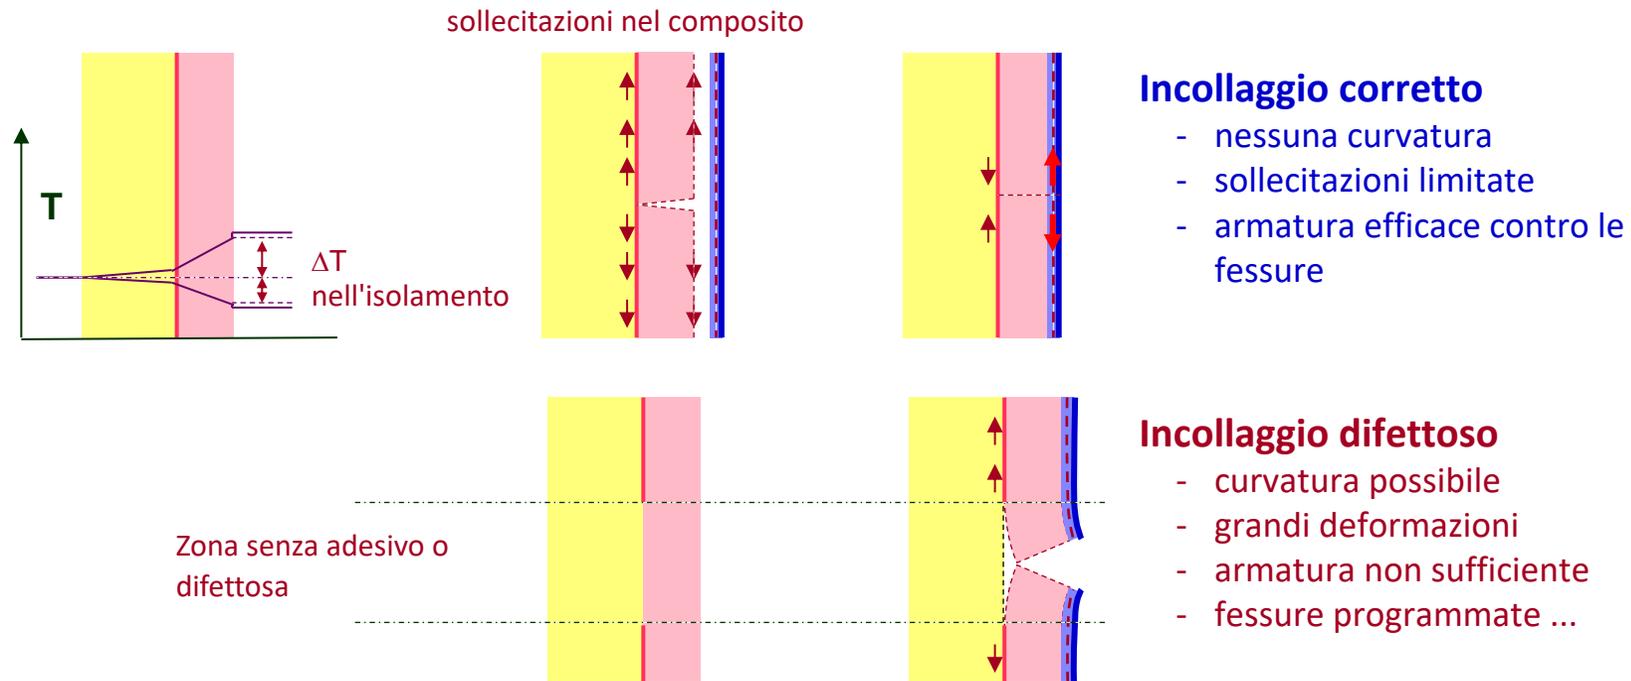
## Incollaggio del cappotto alla struttura

Situazione nel sistema composito della facciata

- isolamento efficace - differenze di temperatura importanti
- sollecitazioni importanti nella rasatura / nell'armatura
- strato di rasatura piuttosto fragile - nessuna plasticità
- le condizioni di umidità aumentano l'effetto di questi aspetti
- senza incollatura ineccepibile, il rischio per la rasatura aumenta

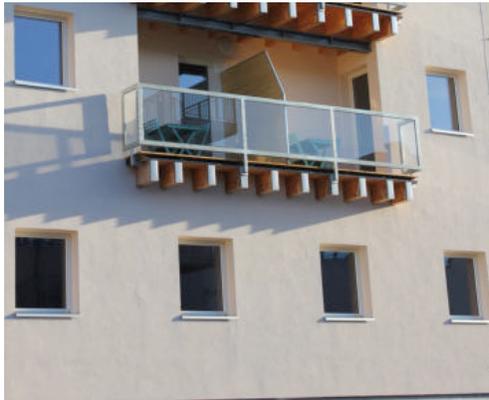
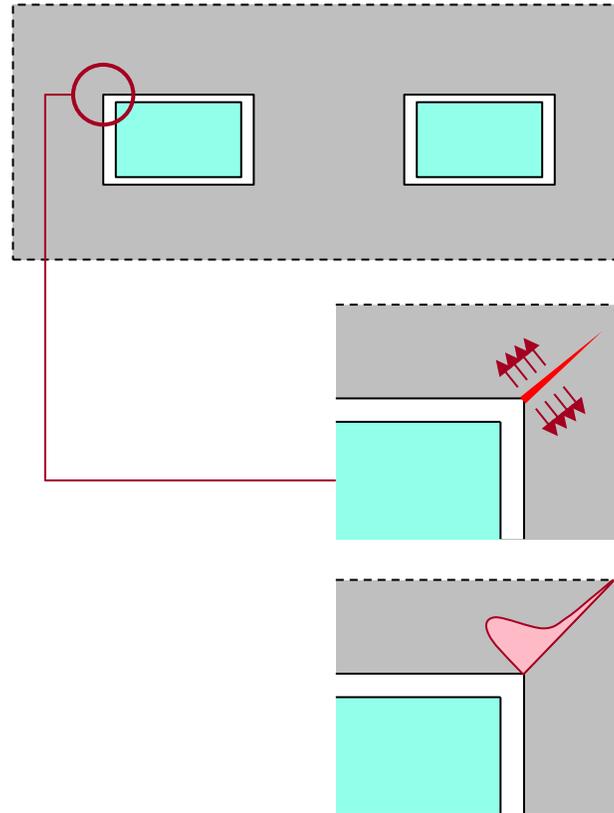
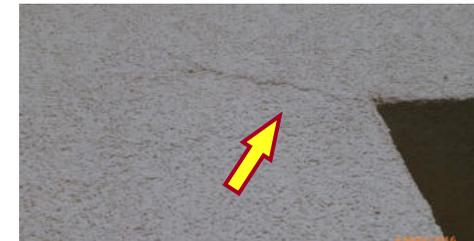
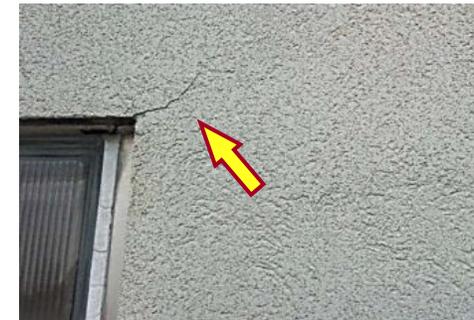
Gli spigoli delle aperture - le discontinuità

- sollecitazioni concentrate e rischio di fessurazione
- **costruzione corretta e rinforzi locali necessari**

### Sollecitazioni elevate

- temperatura
- zone esposte
- movimenti impediti dalla geometria dell'angolo

### Rischio di fessurazione

- costruzione speciale
- rinforzi locali

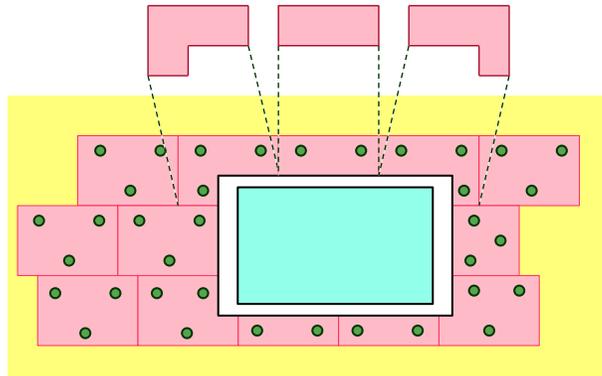
### Dettagli della costruzione

- continuità del materiale nell'angolo
- intaglio dell'angolo completo in un pezzo
- continuità delle fibre = migliore resistenza

Intaglio dell'angolo:  
Costruzione corretta

Interruzione nell'angolo:  
Costruzione non corretta  
Difetto

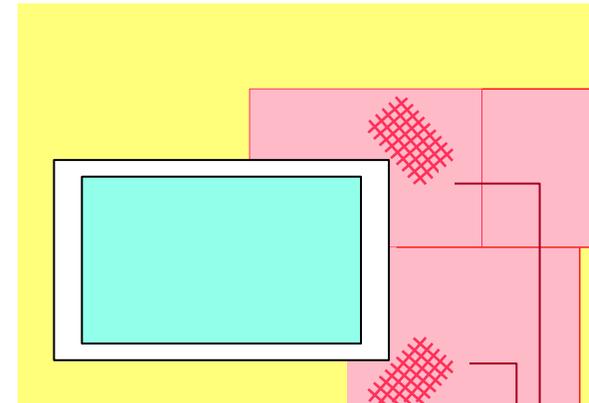
### Dettagli della costruzione

- armatura supplementare nell'angolo
- rinforzo locale, se possibile inclinato
- prevenzione delle fessure

Armatura supplementare  
nella zona dell'angolo  
Inclinazione preferibile ma  
non indispensabile

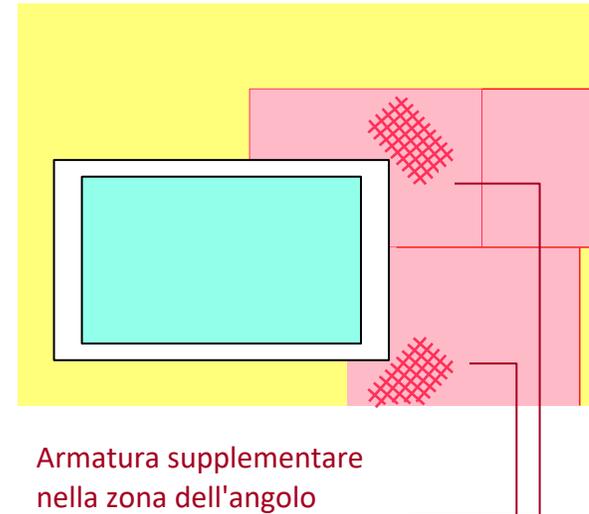
### Dettagli della costruzione

- armatura supplementare nell'angolo
- rinforzo locale, se possibile inclinato
- prevenzione delle fessure

Armatura supplementare  
nella zona dell'angolo  
Inclinazione preferibile ma  
non indispensabile

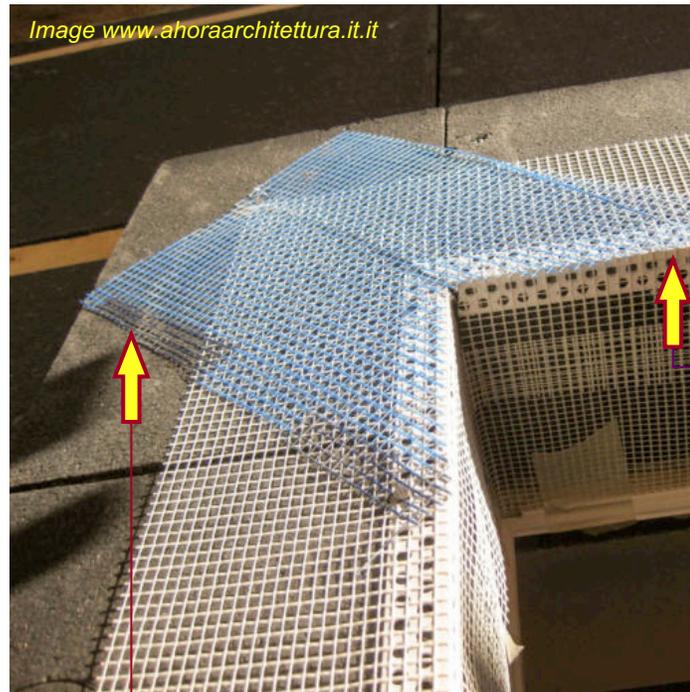
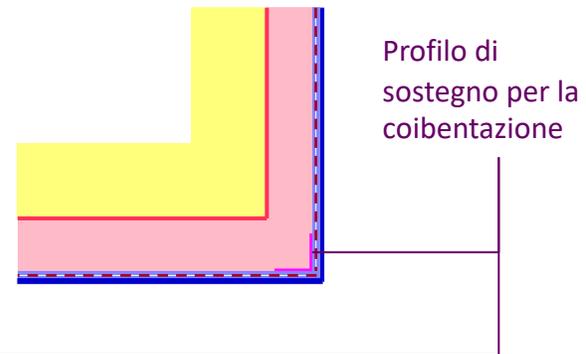
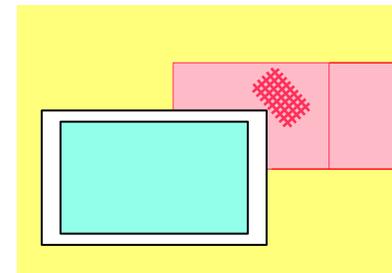
- sollecitazioni concentrate e rischio di fessurazione
- **costruzione corretta e rinforzi locali necessari**

**Armatura supplementare  
nella zona dell'angolo  
Inclinazione preferibile  
ma non indispensabile**

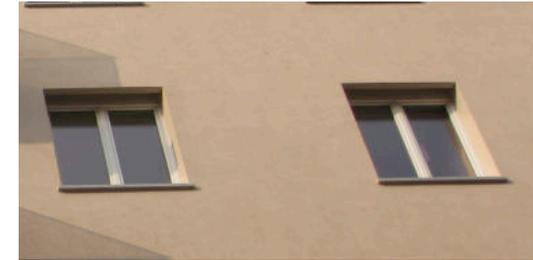
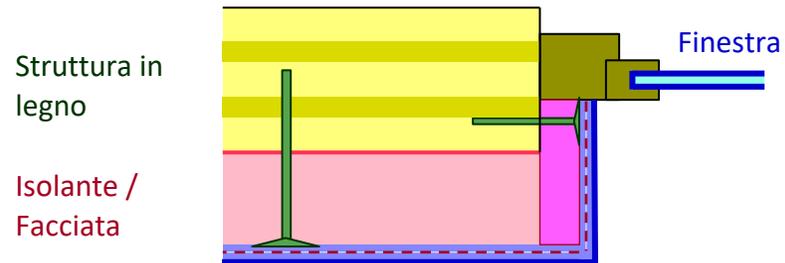
Les bords des portes et fenêtres

- en fonction du matériau isolant utilisé
- **clôture de l'isolation avec matériau plus solide nécessaire**

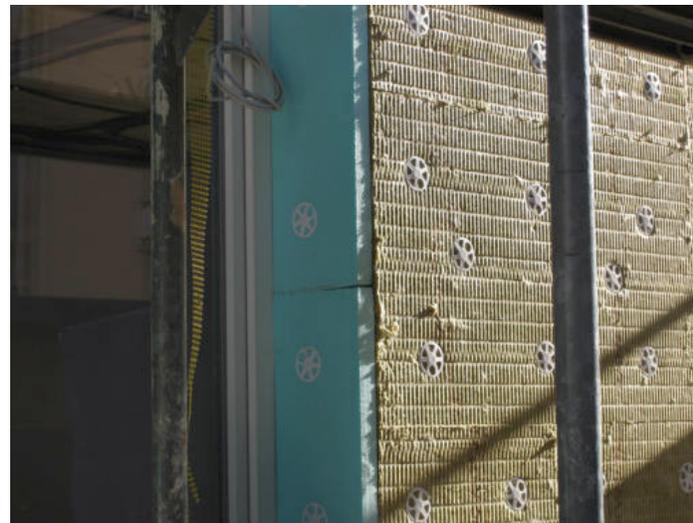
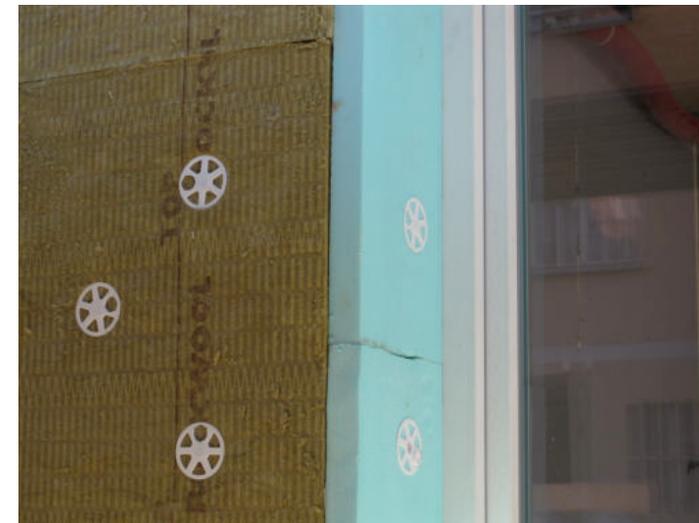
## Dettaglio della costruzione

- possibilità di fissaggio degli scuri
- rinforzo locale del supporto della rasatura
- sostegno del bordo del materiale isolante

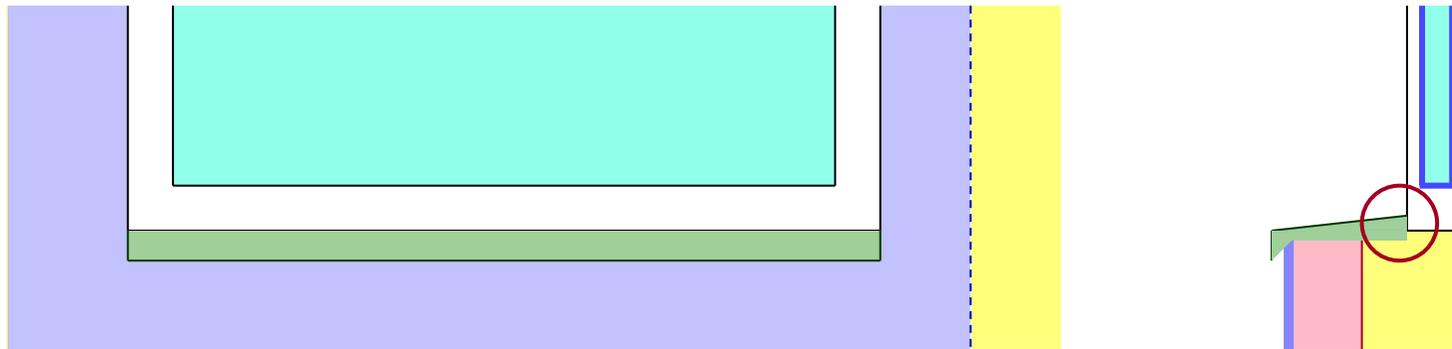
## I davanzali delle finestre

- spesso in alluminio o metallo e sensibili alla variazione di temperatura
- **concetto e realizzazione da integrare e coordinare con la facciata**

- ermeticità del giunto fra finestra e davanzale - concetto della finestra

Finestra e davanzale devono derivare da un concetto unico ed essere realizzati in modo coordinato

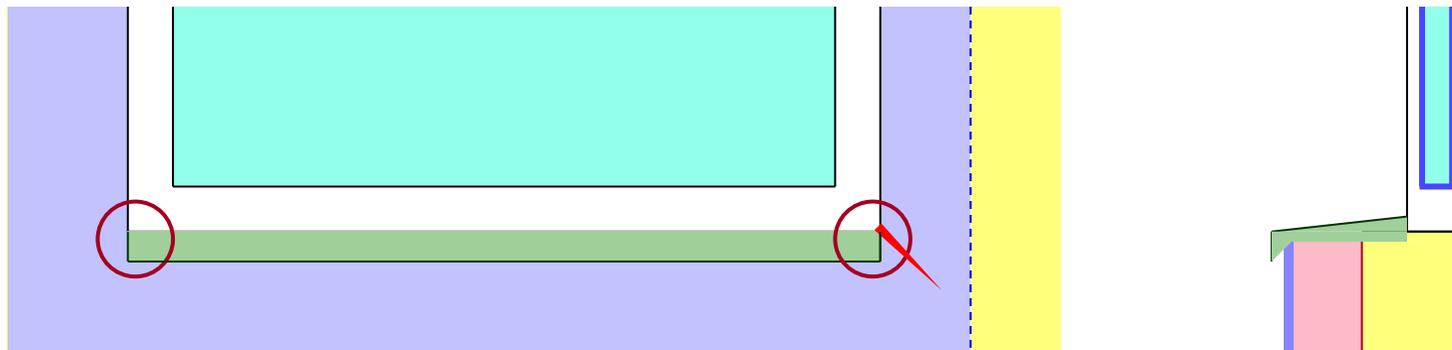
## I davanzali delle finestre

- spesso in alluminio o metallo e sensibili alla variazione di temperatura
- concetto e realizzazione da integrare e coordinare con la facciata

- ermeticità del giunto fra finestra e davanzale - concetto della finestra
- ermeticità del bordo del davanzale - giunto con la facciata e con la rasatura

### Soluzione costruttiva molto sensibile

- dilatazione del davanzale inevitabile
- movimento fra la facciata e il davanzale inevitabile
- in caso di giunto diretto fra rasatura e davanzale fessurazione certa

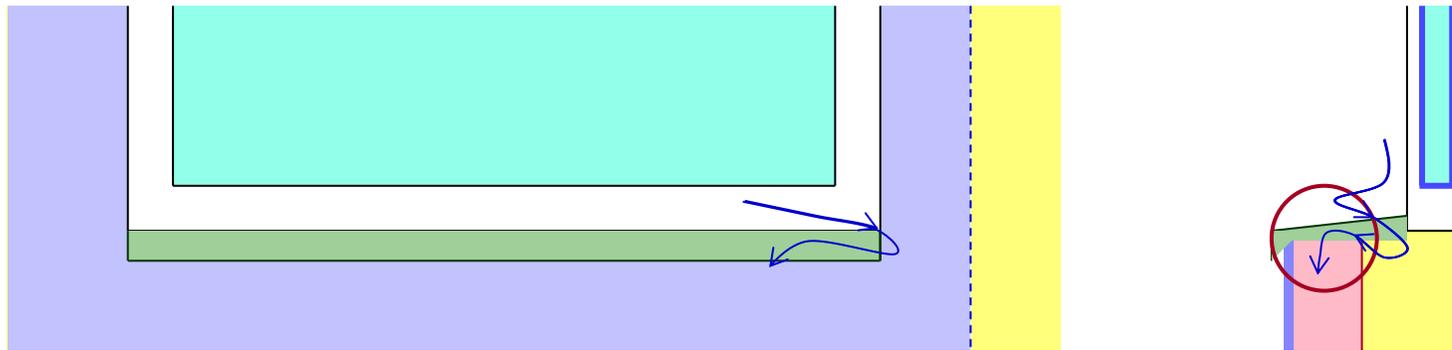
### Aspetti sensibili

- ermeticità del giunto fra finestra e davanzale - **concetto della finestra**
- ermeticità del bordo del davanzale - **giunto con la facciata e con la rasatura**

### Soluzione costruttiva da progettare con cura

- definizione tempestiva del progetto finestra - facciata - davanzale
- responsabilità dell'esecuzione definite
- **profilo del davanzale sufficientemente rigido**

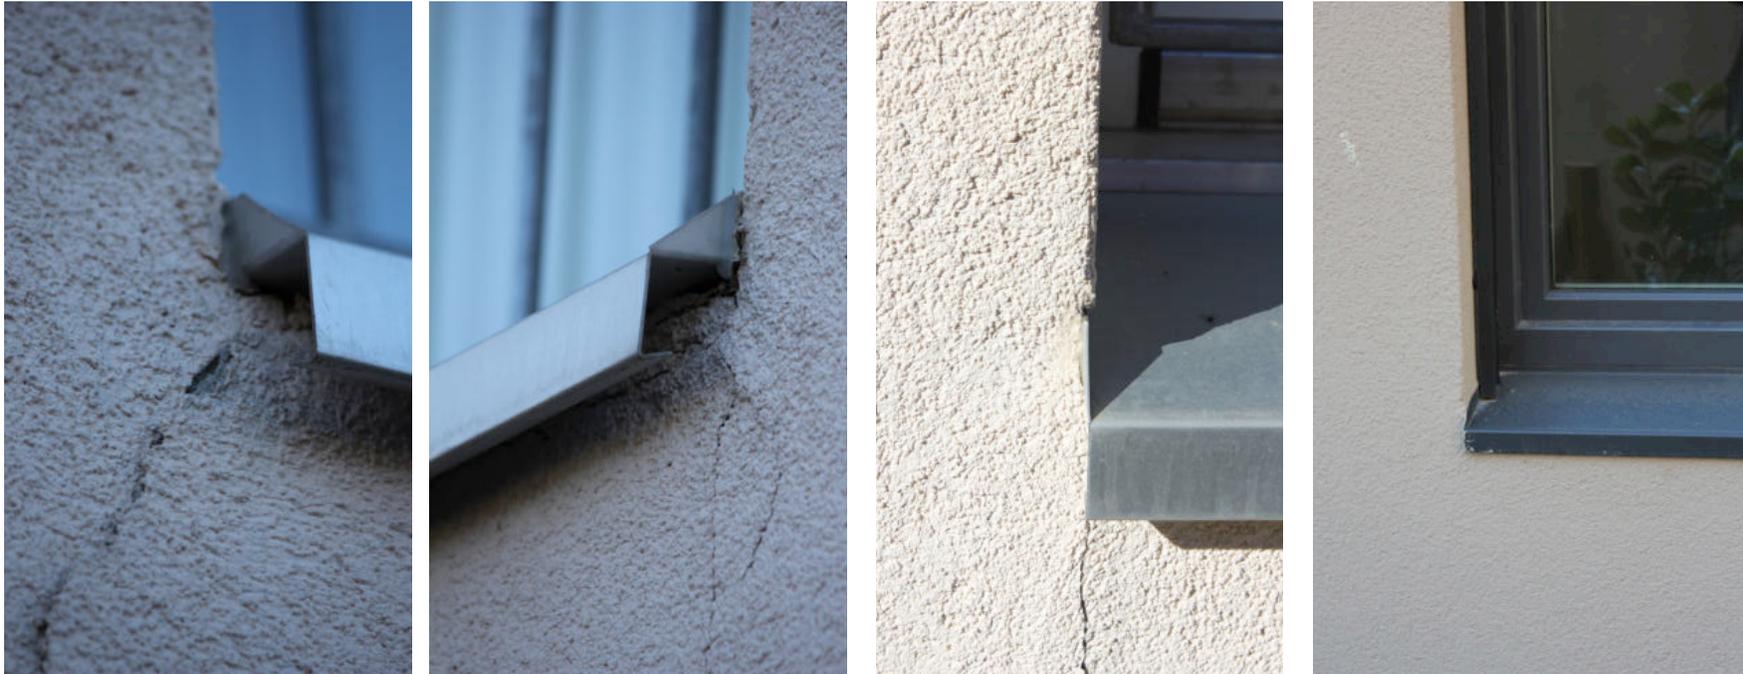
## I davanzali delle finestre

Aspetto noto per essere problematico

- spesso in alluminio o metallo e sensibili alla variazione di temperatura
- concetto e realizzazione da integrare e coordinare con la facciata

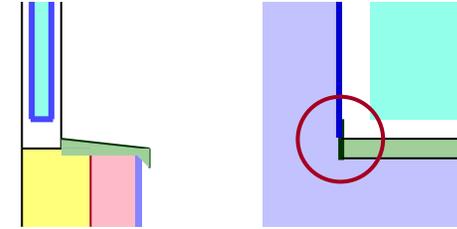
## I davanzali delle finestre

Gli aspetti da considerare - alcuni esempi

- angolo inferiore - bordo esterno del davanzale

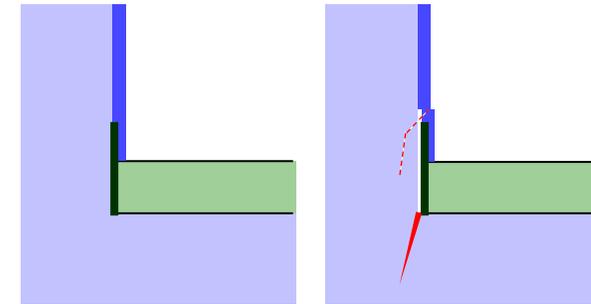
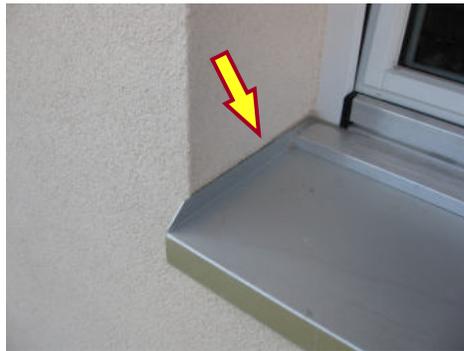
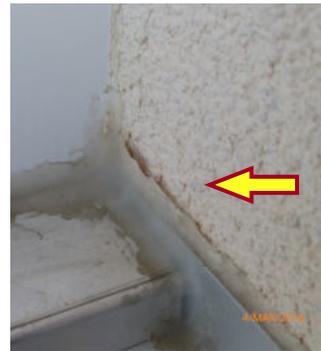
### A contatto

- posato dopo la facciata
- non sarà mai ermetico

### Ermeticità per riempimento

- posato dopo la facciata
- durata **molto limitata**

### Sotto la rasatura

- idea corretta
- poco adatta per i davanzali di metallo

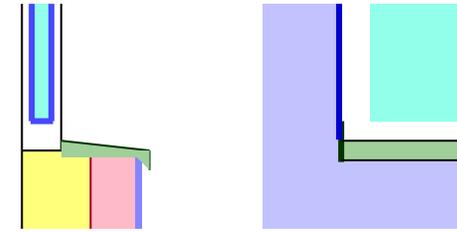
## I davanzali delle finestre

Gli aspetti da considerare - alcuni esempi

- angolo inferiore - bordo esterno del davanzale

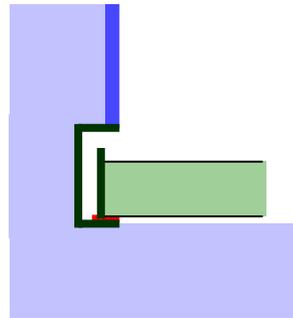
### Soluzione ideale

- libertà di movimento per il davanzale
- montaggio più complesso, ma efficace e duratura

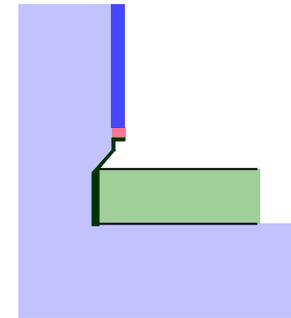
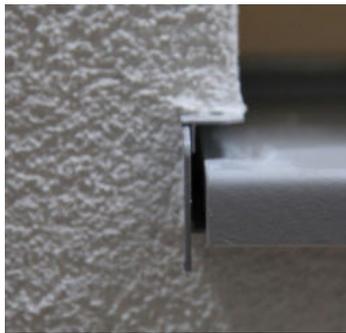
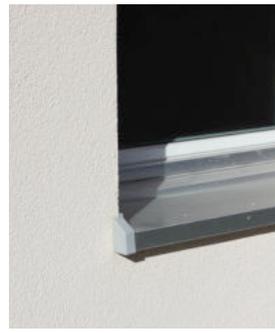
### Soluzione possibile: forme speciali

- libertà di movimento per il davanzale
- montaggio più complesso, ma efficace

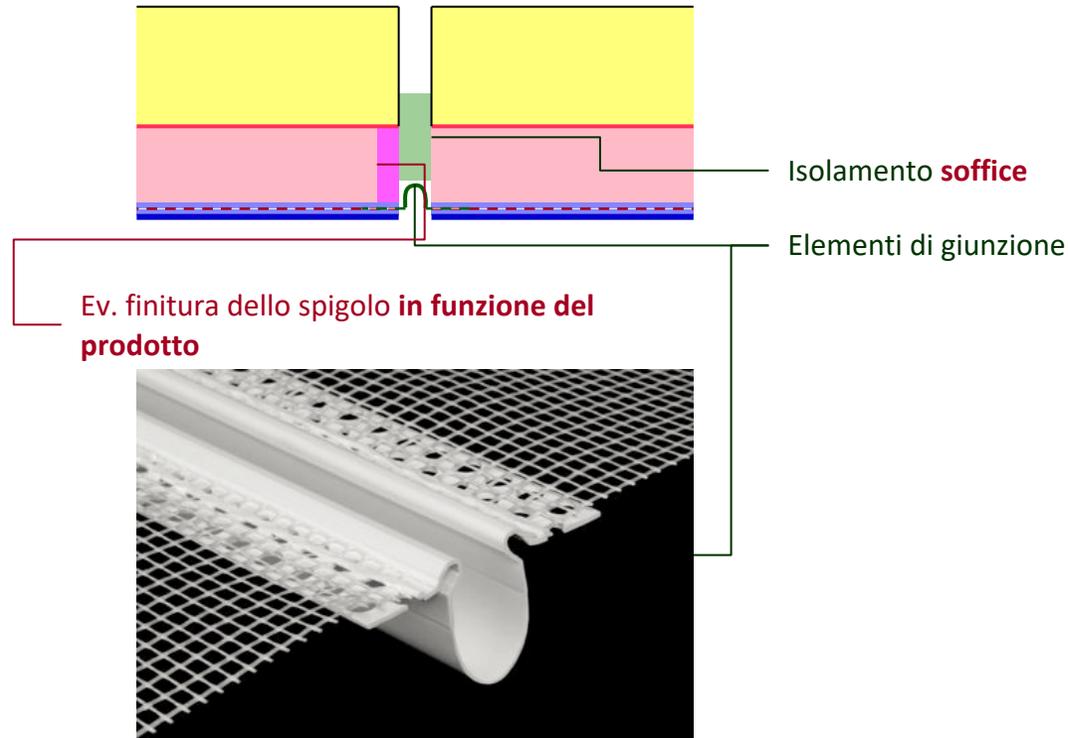
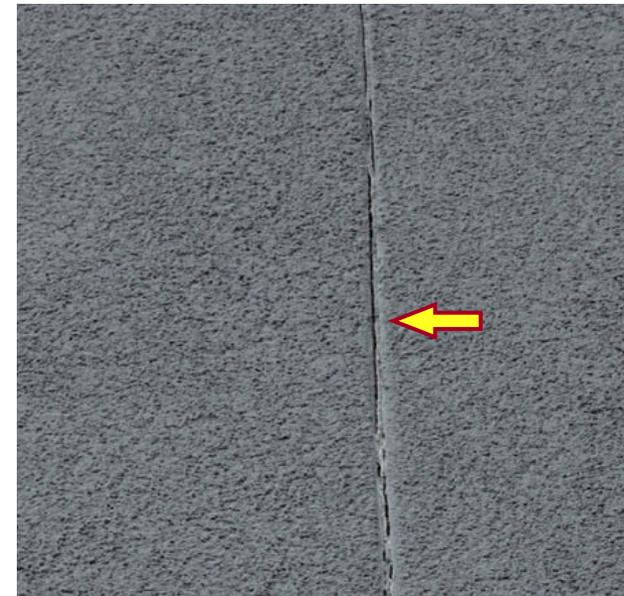
## L'importanza dei dettagli della costruzione

- I giunti di dilatazione - giunti di montaggio - interruzioni della struttura portante
- devono essere trattati come spigoli o come interruzioni / aperture
  - **dettagli standard disponibili**
  - **dimensioni massime della superficie del cappotto definite dal tipo di prodotto usato**

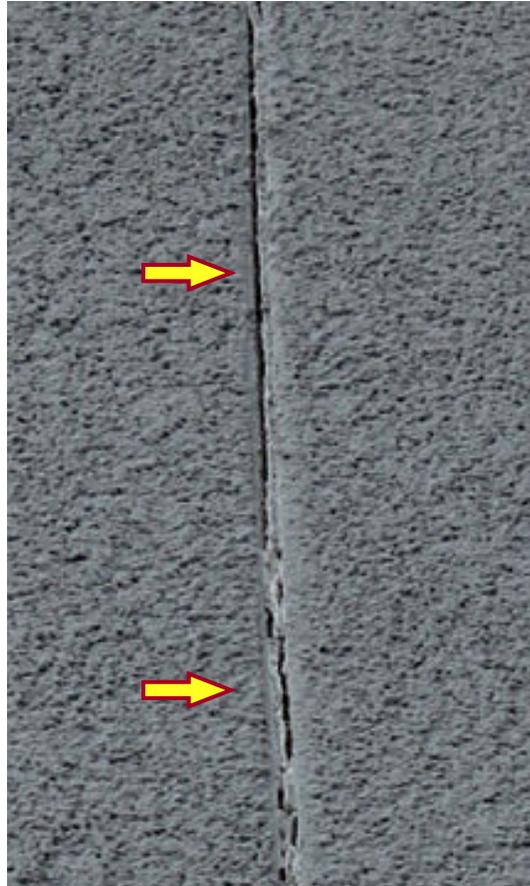
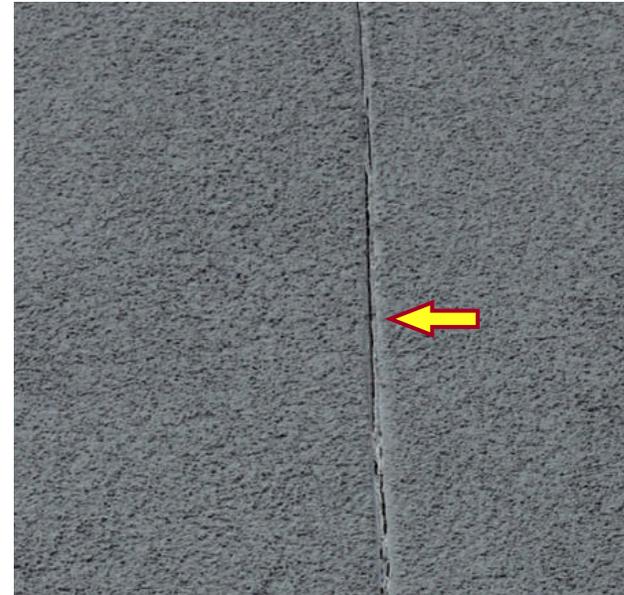
## L'importanza dei dettagli della costruzione

I giunti di silicone universale non sono la soluzione adatta ...

Il giunto rappresenta di fatto una  
interruzione o una apertura nella  
superficie della facciata

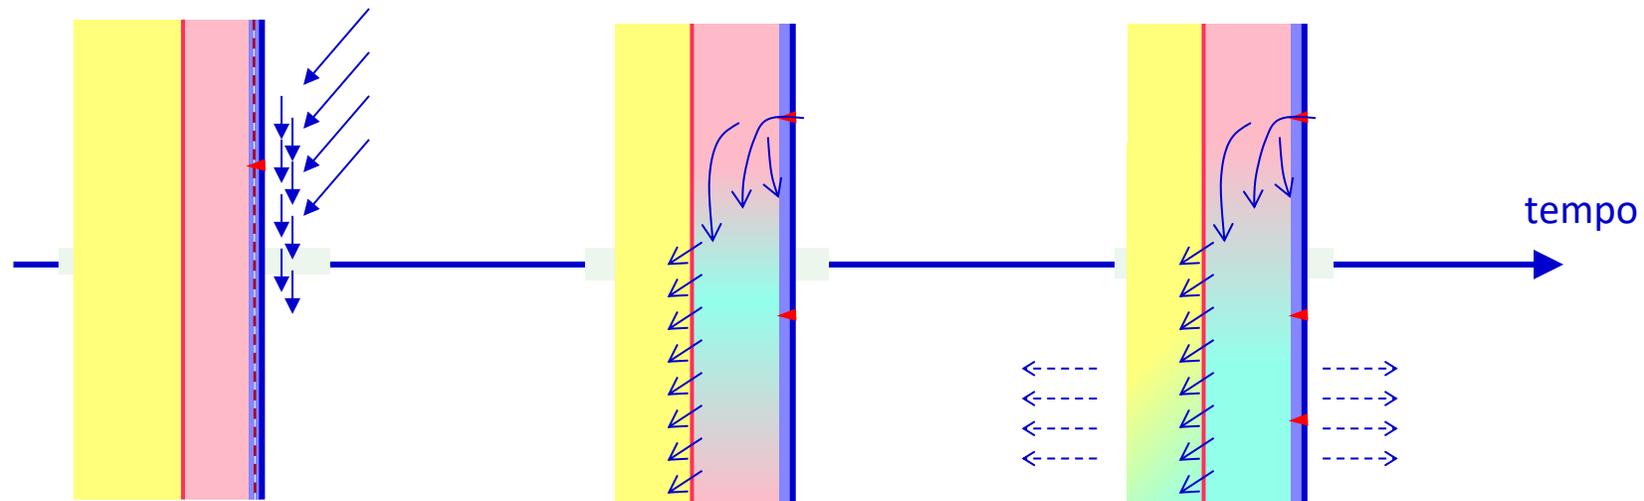
## Le conseguenze in caso di infiltrazione di acqua nel composito di facciata

Infiltrazione d'acqua attraverso fessure della rasatura

- diffusione fino nel legno praticamente certa
- materiale di coibentazione assorbe acqua in grandi quantità
- **essiccazione solo per traspirazione del legno e verso l'esterno (quantità limitate)**
- **ampiezza del rischio anche in funzione del tipo di materiale di coibentazione scelto**

Fessure: infiltrazione di acqua

Acqua assorbita dall'isolante

- aumento della massa
- deformazione / instabilità / fessure
- prestazioni di coibentazione ridotte
- rischio di muffe / degrado

Aumento dell'umidità del legno

- con il tempo rischio di degrado

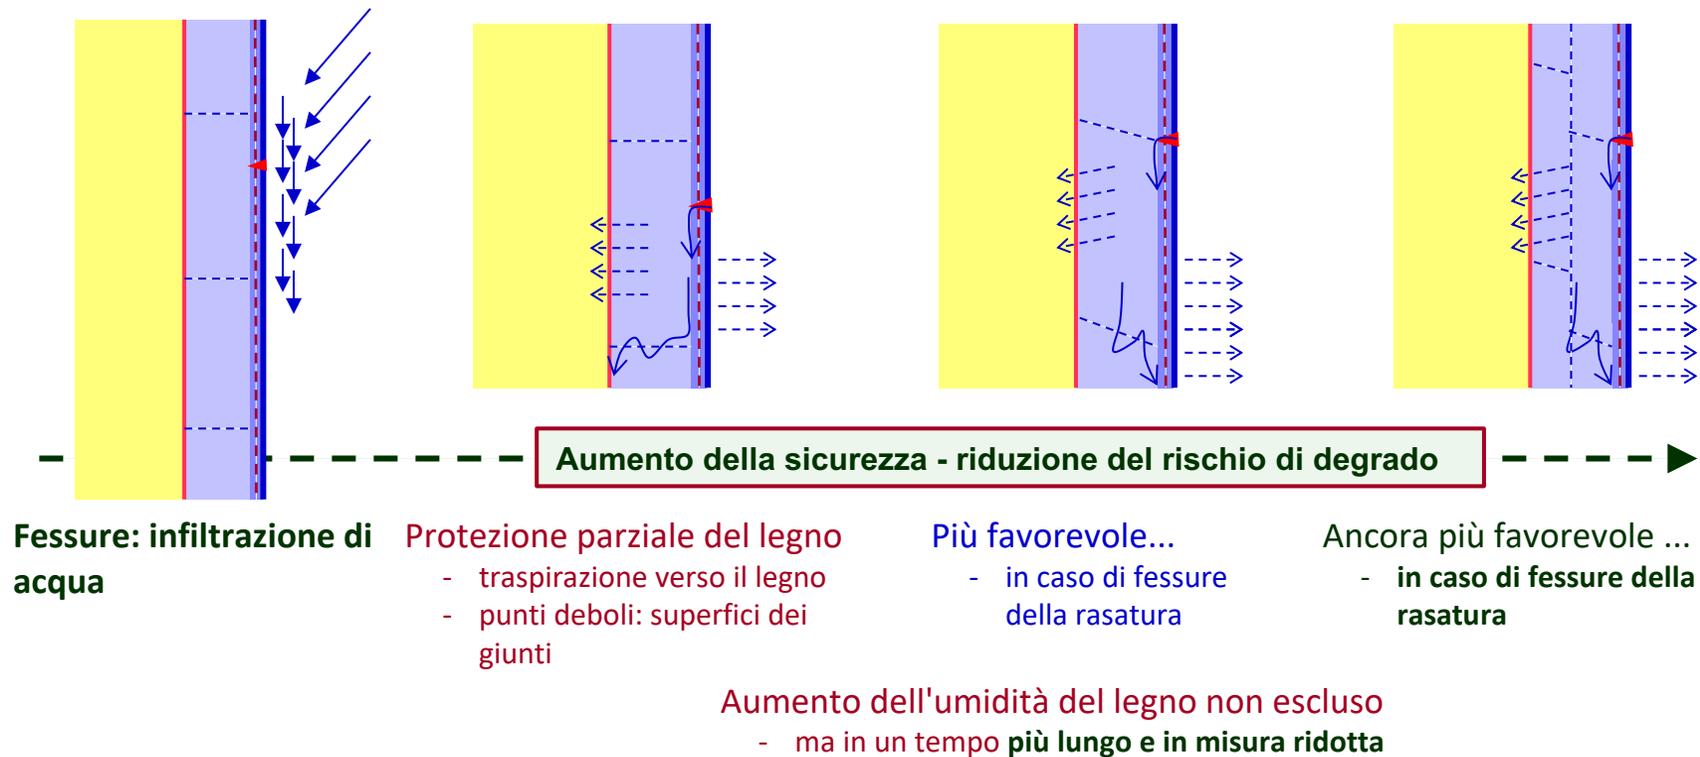
## Le conseguenze in caso di infiltrazione di acqua nel composito di facciata

### In caso di materiale coibentante poco permeabile

- passaggio dell'acqua verso il legno solo per traspirazione o nelle superfici di contatto
- in ogni caso al legno arrivano solo piccole quantità di acqua
- possibilità di migliorare ancora la situazione con soluzioni costruttive adatte
- il rischio di danni in caso di problemi dipende anche dalla scelta del materiale isolante

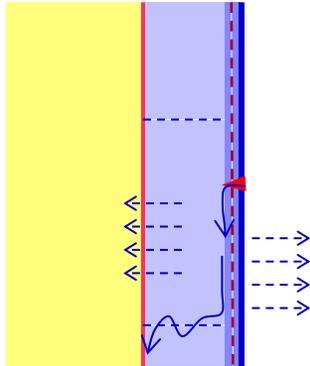
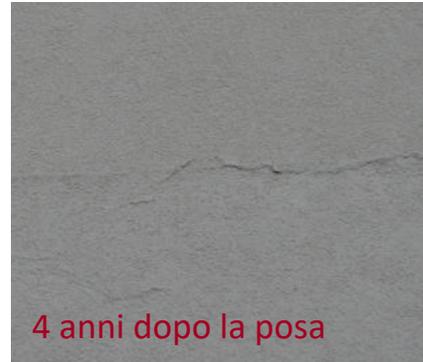
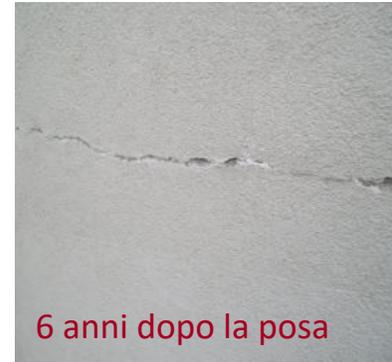
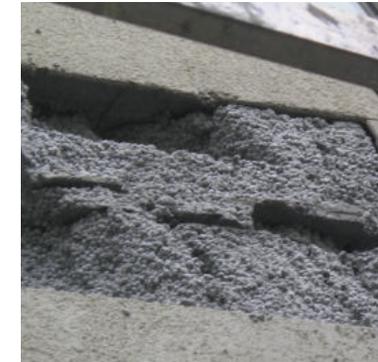
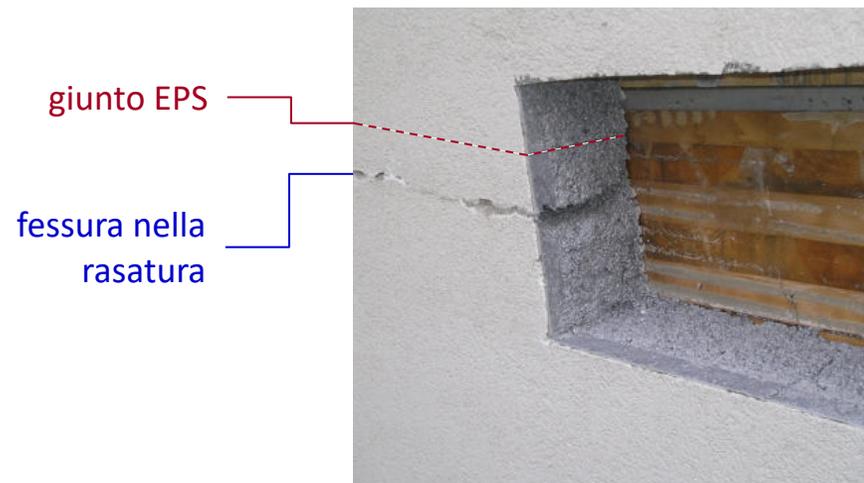
## La formazione di fessure nella rasatura è ... inevitabile

### Materiale coibente poco permeabile

- infiltrazioni di acqua praticamente non esistenti

4 anni dopo la posa

6 anni dopo la posa

giunto EPS

fessura nella rasatura

- posa EPS non corretta
- EPS asciutto

- Nessuna traccia di acqua sul legno
- Legno asciutto

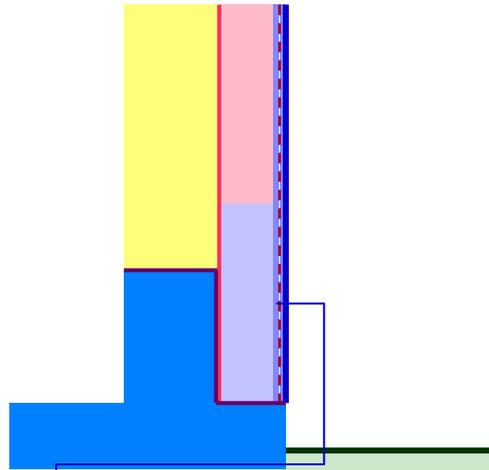
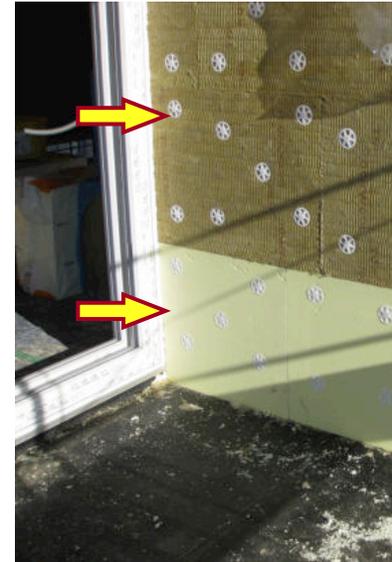
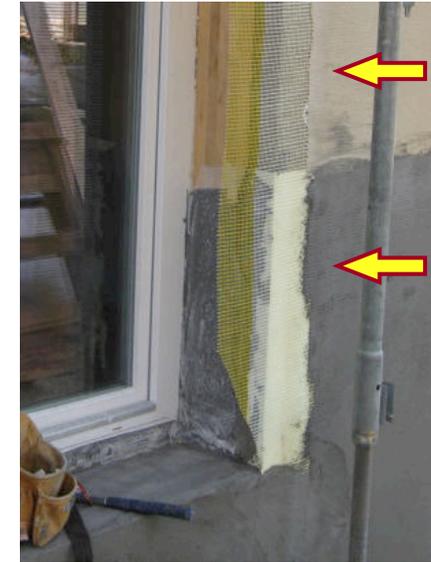
## L'importanza dei dettagli della costruzione

### La base dell'edificio

- zona sensibile alla presenza di acqua
- impiego di materiali e soluzioni meno sensibili
- presa a carico di una eventuale traspirazione ridotta

materiale resistente all'acqua, meglio se impermeabile p. ex. EPS, XPS

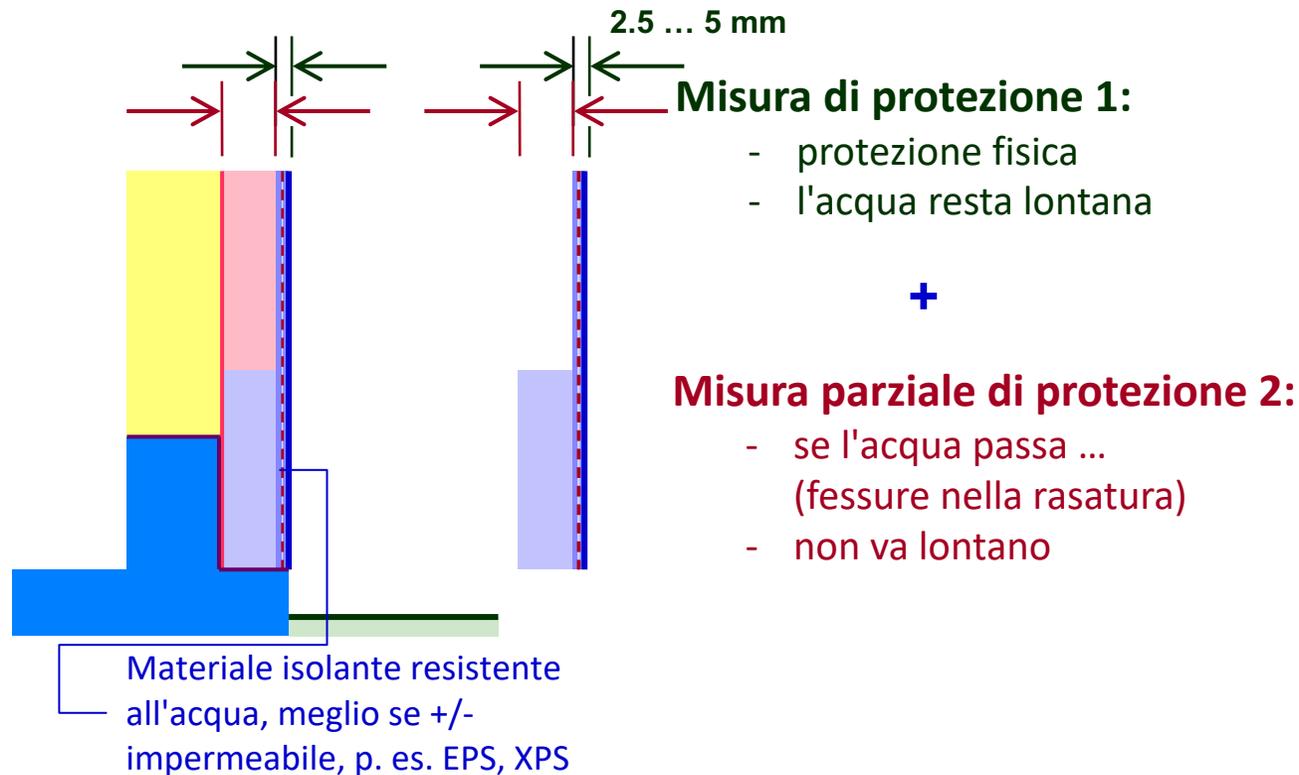
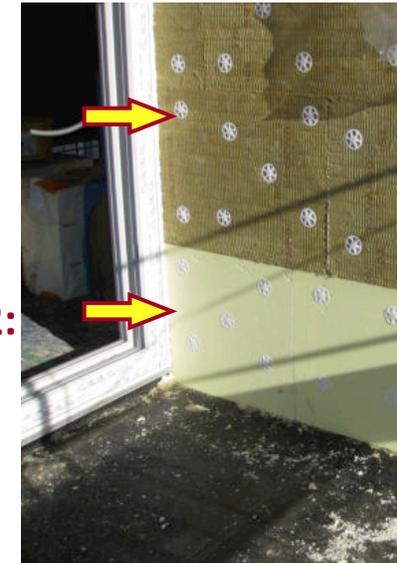
## L'importanza dei dettagli della costruzione

La cura del dettaglio - forse all'apparenza troppo curato

- applicazione dei principi fondamentali della protezione del legno
- **la possibile fessurazione della rasatura** come ipotesi e dato di fatto
- **presa a carico** in fase di progetto e di esecuzione

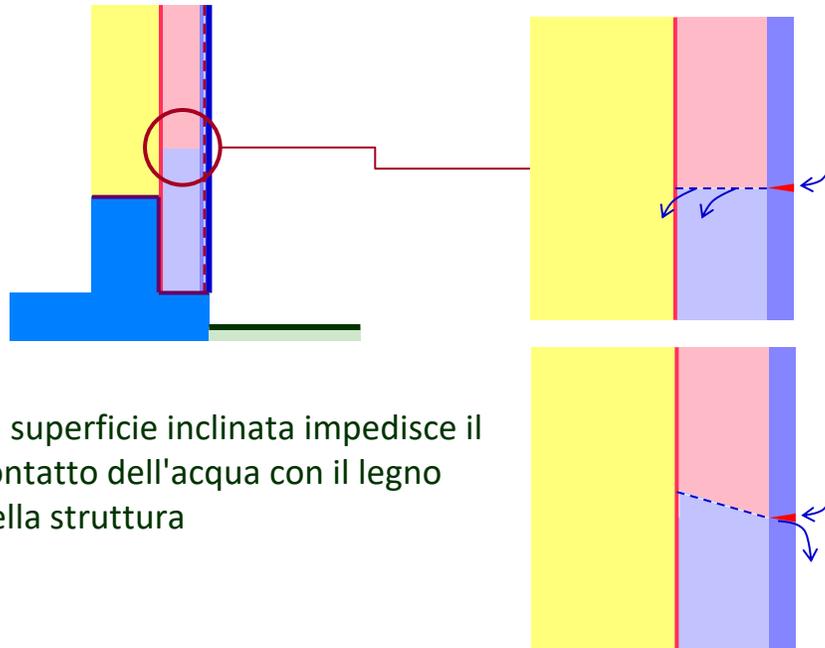
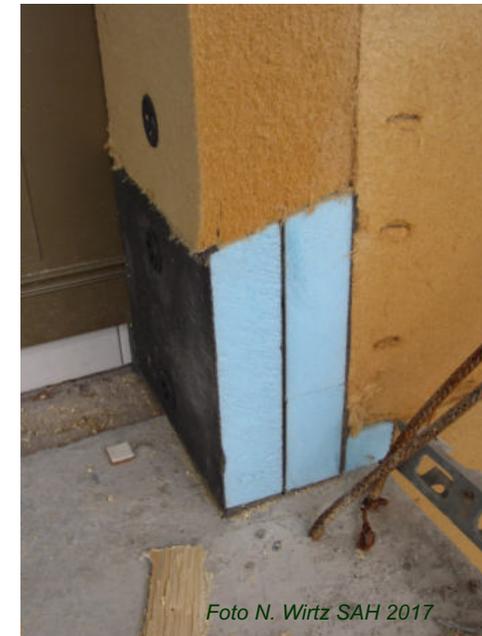
Le superfici orizzontali non sono mai ideali ...

- le superfici inclinate deviano il flusso eventuale d'acqua
- **si tratta di una misura di sicurezza aggiuntiva e supplementare ...**

La superficie inclinata impedisce il contatto dell'acqua con il legno della struttura

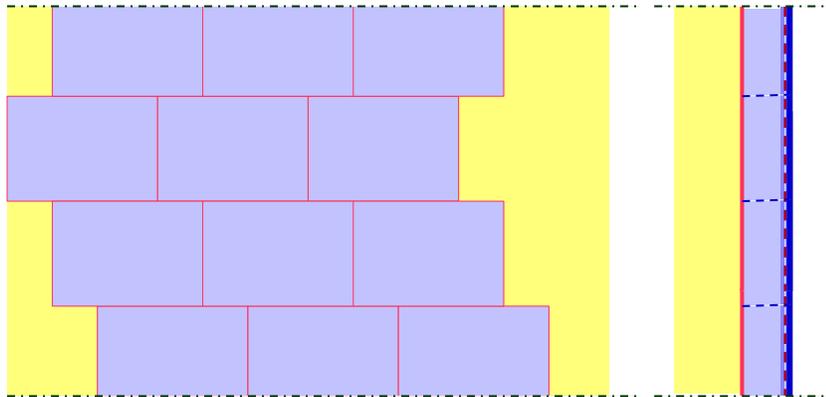
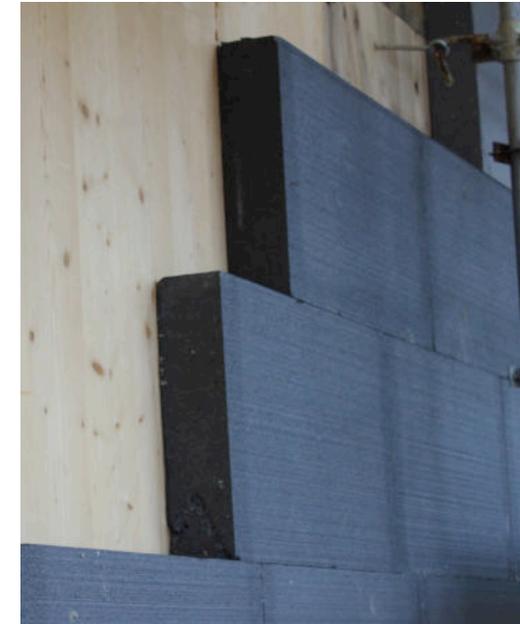
Le superfici orizzontali non sono mai ideali ...

- le superfici inclinate deviano il flusso eventuale d'acqua
- **si tratta di una misura di sicurezza aggiuntiva e supplementare ...**

- la superficie inclinata potrebbe ridurre o eliminare il rischio di aumento di umidità del legno
- doppi elementi con giunti sfalsati ancora meglio
- **soluzioni spesso difficili da giustificare / ottenere**

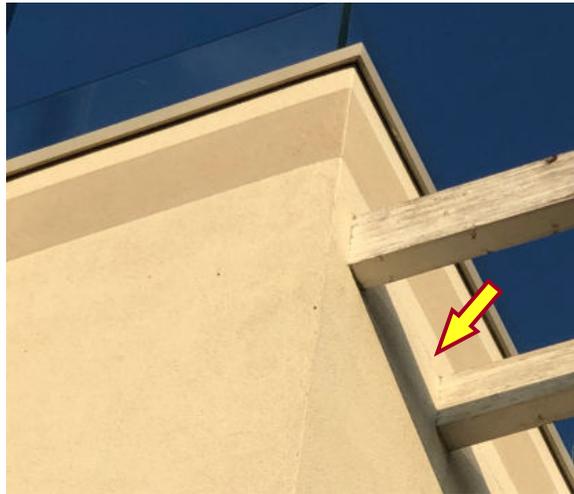
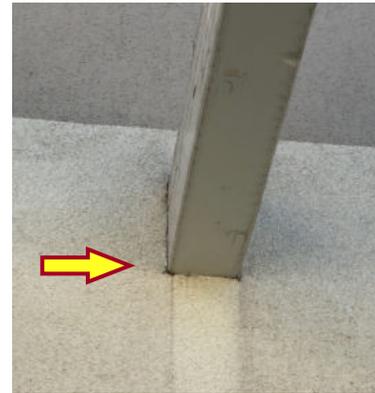
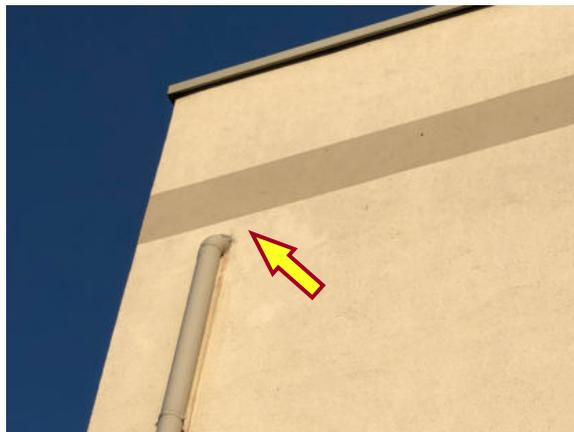
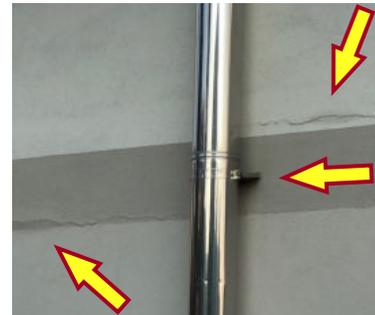
## Aperture meno appariscenti

- il "semplice" attraversamento della facciata ...

### Misura di protezione 1: rasatura

- protezione fisica
- l'acqua resta lontana

2.5 ... 5 mm

Fessura iniziale esistente  
"Imprevisto progettato"

### Misura di protezione 2 ??

- mancante ...

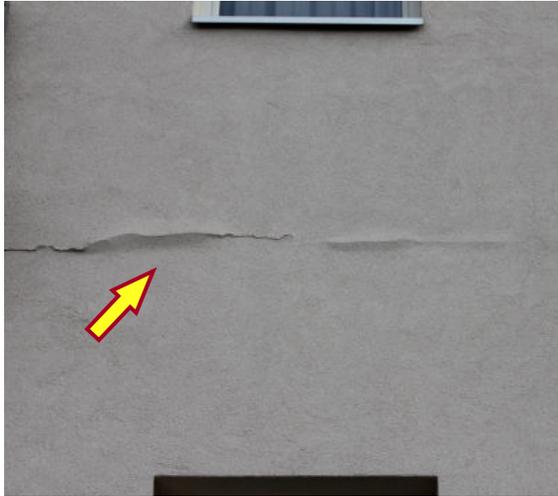
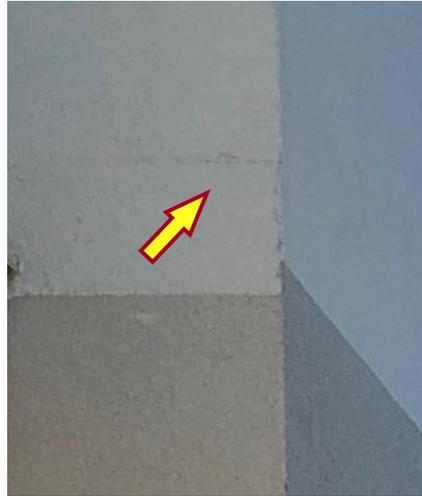
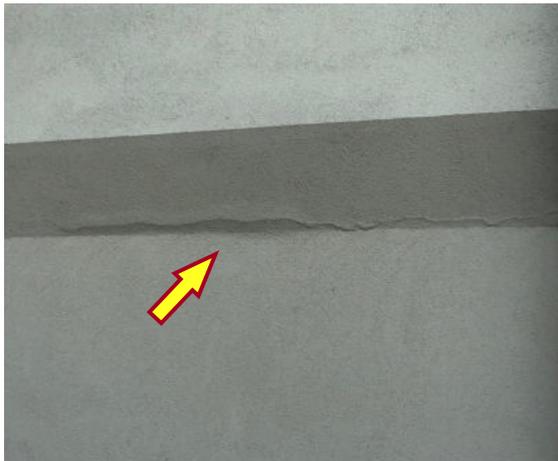
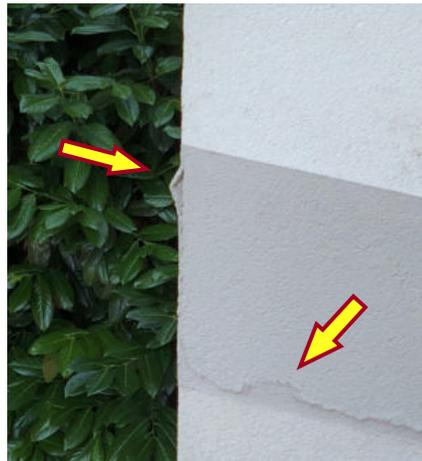
## Aperture meno appariscenti

- l'imprevisto può comunque manifestarsi ...

### Misura di protezione 1: rasatura

- protezione fisica
- l'acqua resta lontana

2.5 ... 5 mm

Fessura iniziale esistente  
"Imprevisto progettato"

### Misura di protezione 2 ??

- in mancanza di intervento di manutenzione e ripristino tempestivo
- stato di avanzamento del degrado dopo ca. 5 anni
