*Legno e durabilità*

*Un materiale a  
prova del nostro  
tempo*

**Andrea  
Bernasconi**

# FORUM ITALIANO DEL LEGNO

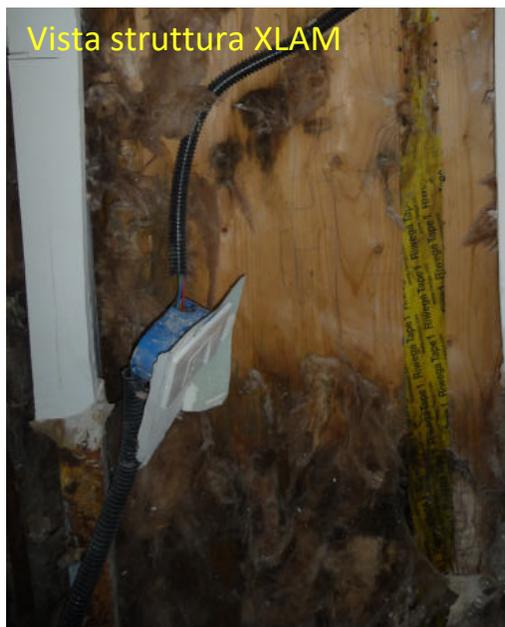
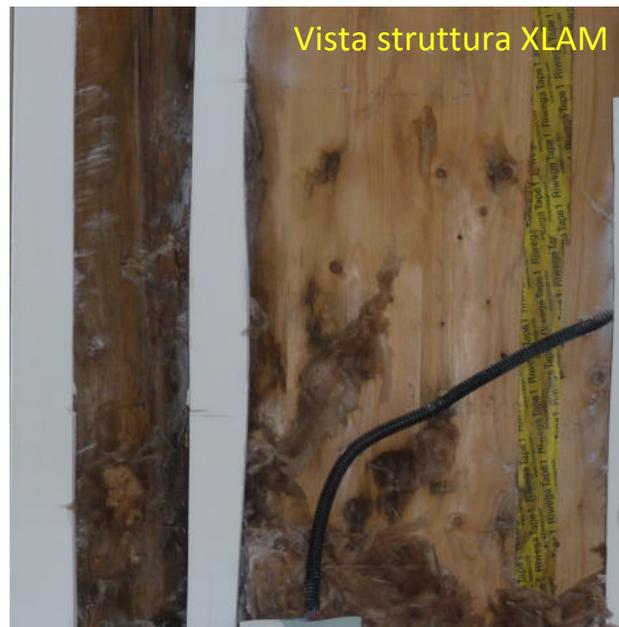
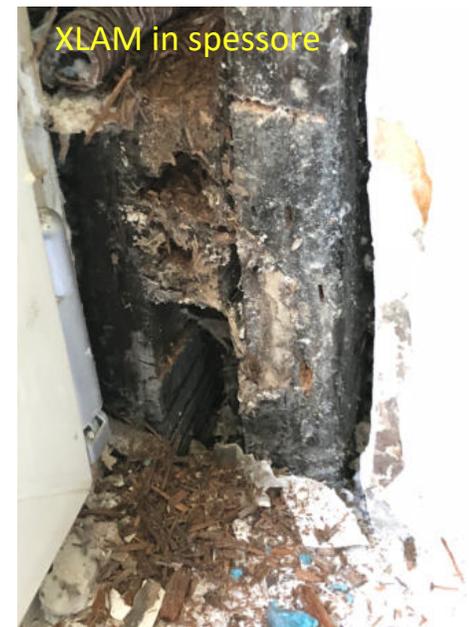
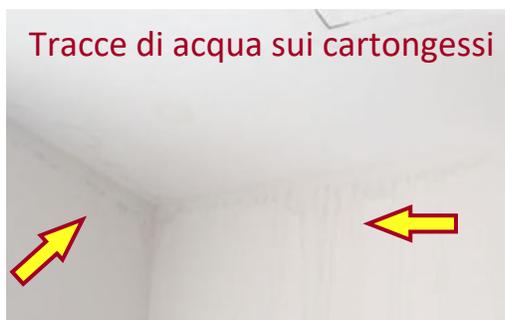
- in mancanza di intervento di manutenzione e ripristino tempestivo
- stato di avanzamento del degrado dopo ca. 5 anni

Dettagli di immagini prese dall'interno di un appartamento, sulle pareti strutturali del perimetro esterno dell'edificio

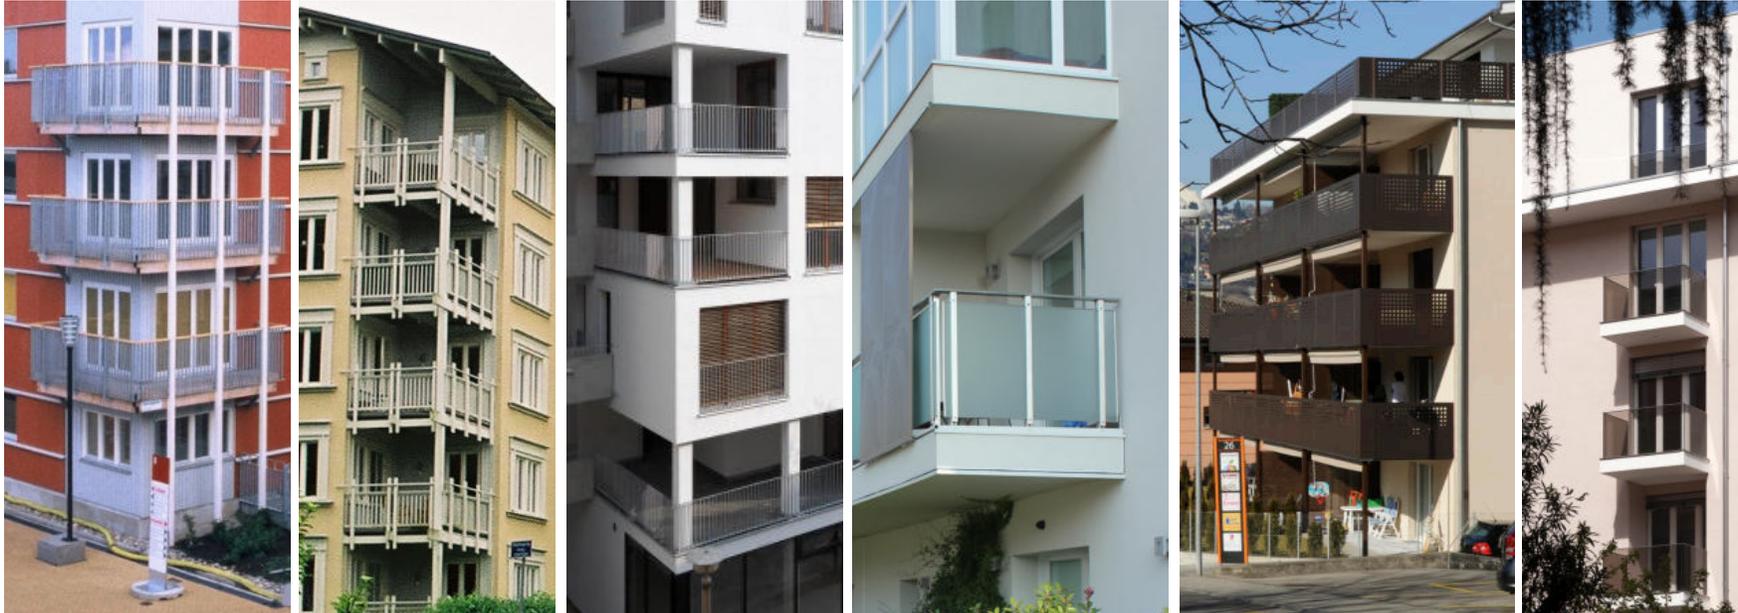
- elemento architettonico spesso fondamentale

### Particolari e criticità:

- parte esterna dell'edificio
- continuità strutturale verso l'interno necessaria
- interfaccia con la facciata dell'edificio
- elementi di fissaggio applicati dall'esterno

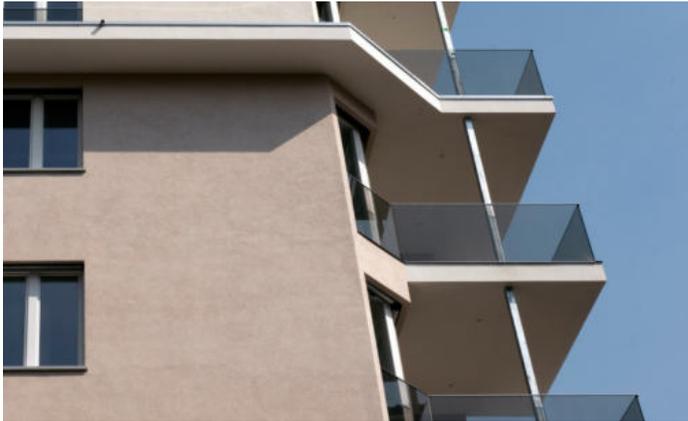
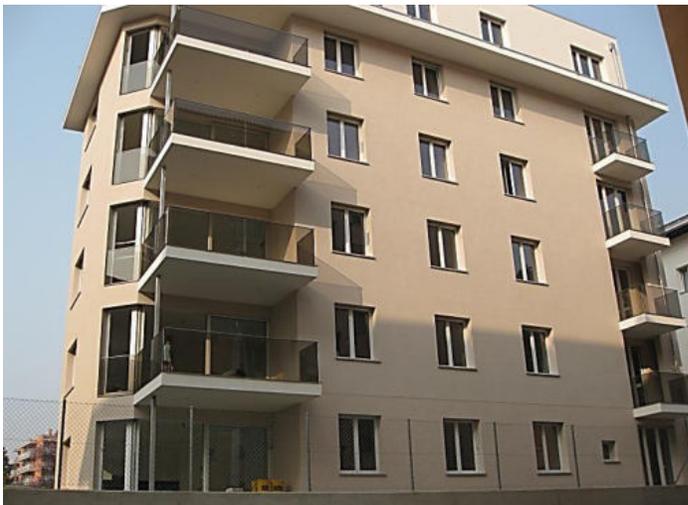
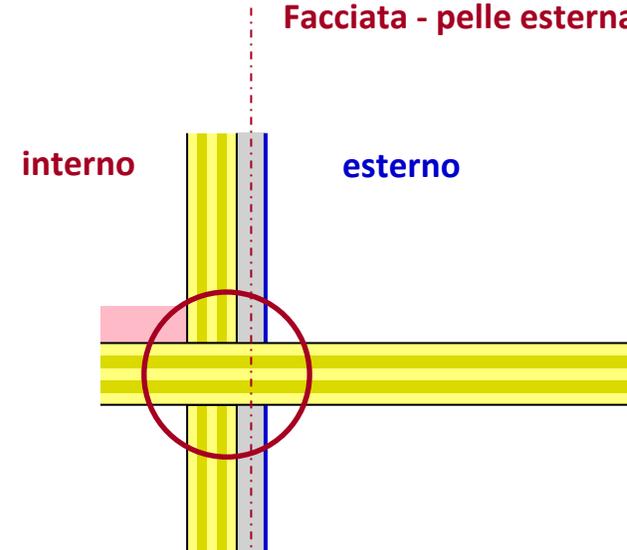
- la soluzione più richiesta
- la più delicata sotto tanti punti di vista

### Struttura portante:

- oggetto di solito risolvibile
- **continuità strutturale indispensabile**
- da non sottovalutare

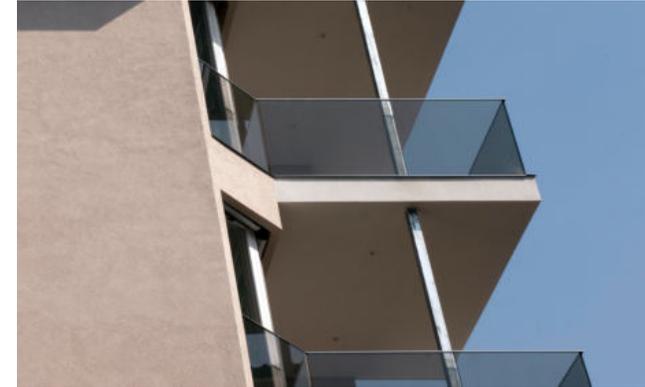
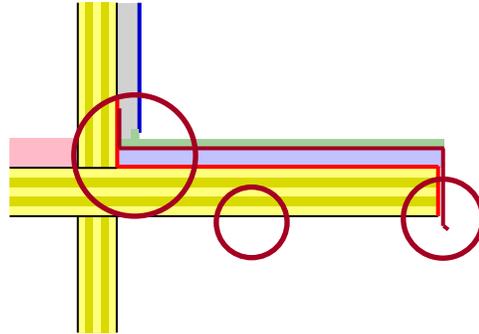
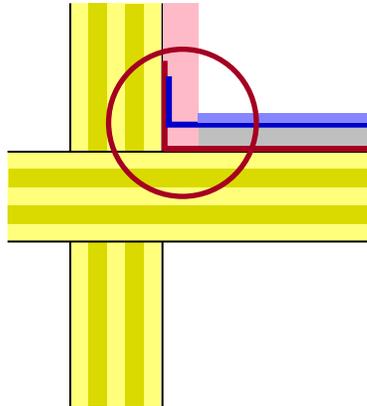
- la soluzione più richiesta
- la più delicata sotto tanti punti di vista
- i dettagli costruttivi delle finiture

- Doppia ermeticità
- risvolti, fissaggio dei bordi, giunti

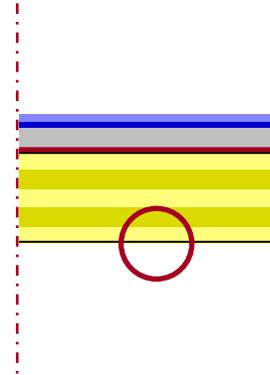
- Traspirazione possibile:
- rivestimento / vernice adeguati

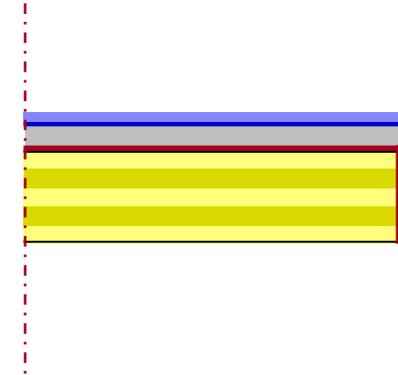
- Deflusso acqua strato interno
- ermeticità lato verticale
  - sgocciolatoio efficace

- rivestimento
- ermeticità
- pavimento
- ermeticità
- struttura
- sgocciolatoio
- facciata

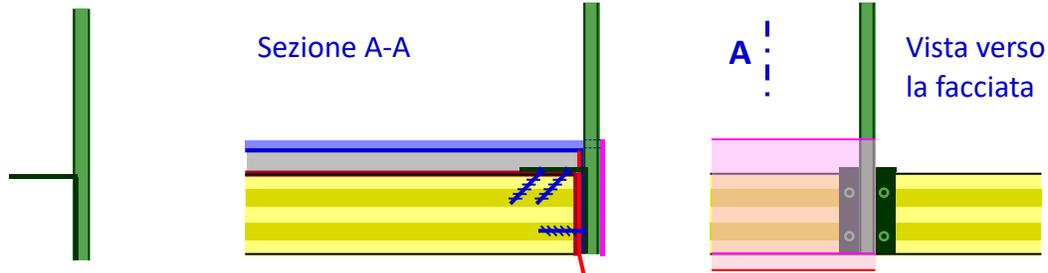
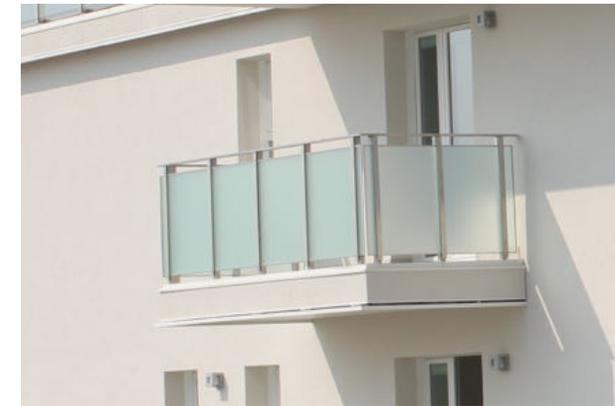
## Montanti di metalli puntuali ancorati alla struttura

- doppia ermeticità verso il legno
- chiusura esterna con elemento di facciata

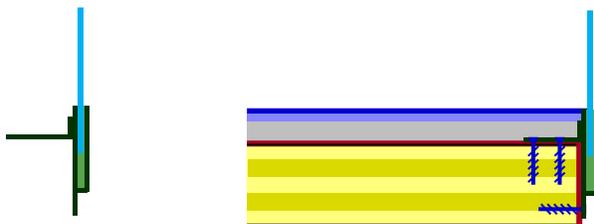
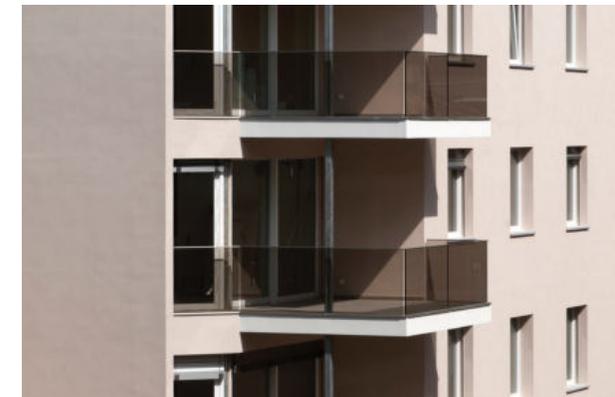
## Binari per lastra di vetro ancorati alla struttura

- doppia ermeticità verso il legno
- chiusura esterna con elemento di facciata

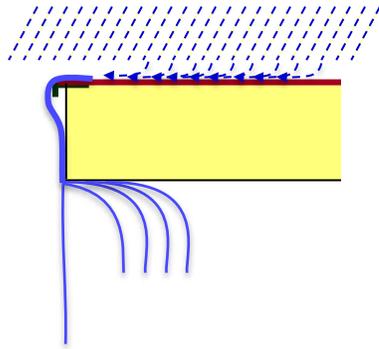
Senza sgocciolatoio

- acqua sulla superficie inferiore

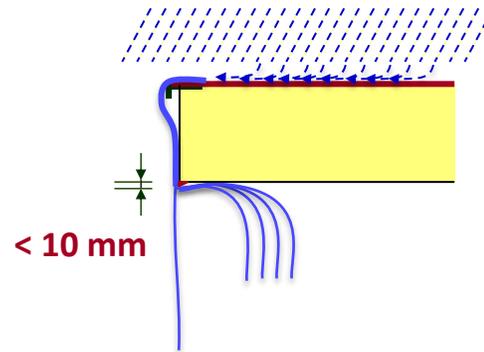
Sgocciolatoio insufficiente

- acqua sulla superficie inferiore

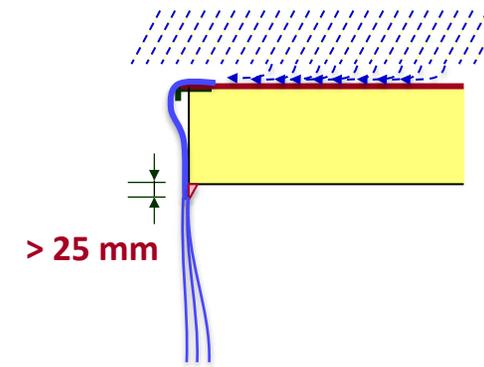
Sgocciolatoio corretto

- superficie inferiore protetta

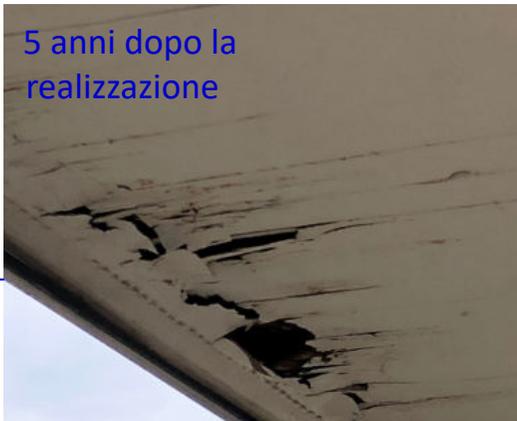
sgocciolatoio di altezza < 10 mm

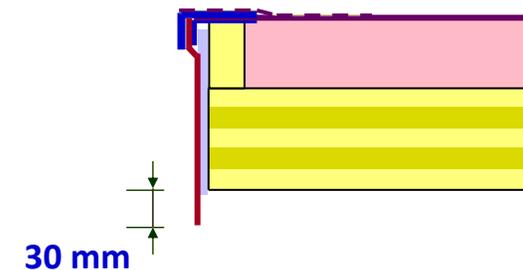
5 anni dopo la realizzazione

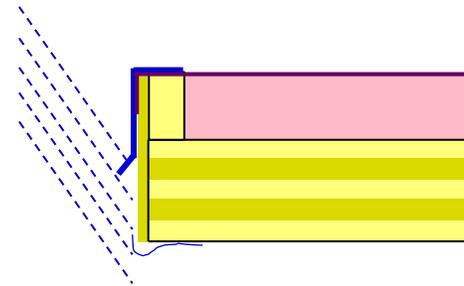
Spessore esterno ridotto al minimo  
- sgocciolatoio inesistente

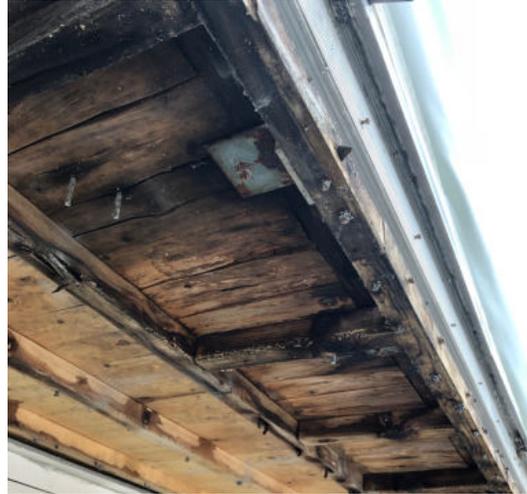
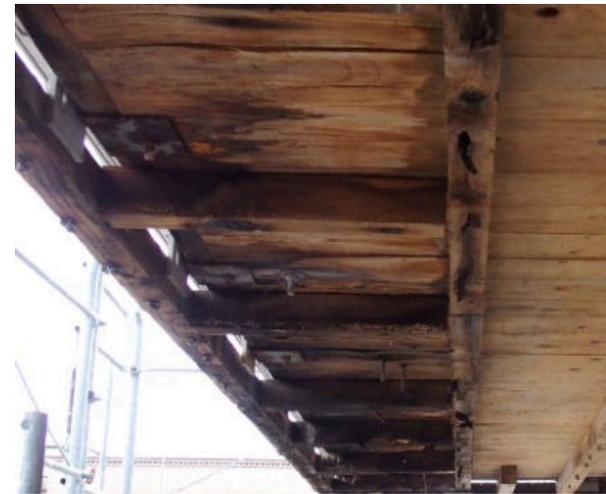
7 anni dopo la  
messa in servizio

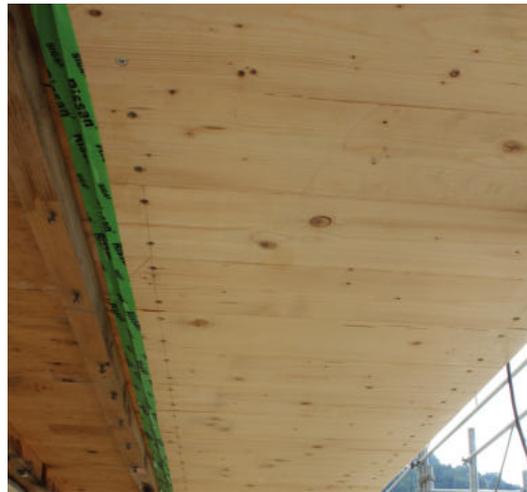
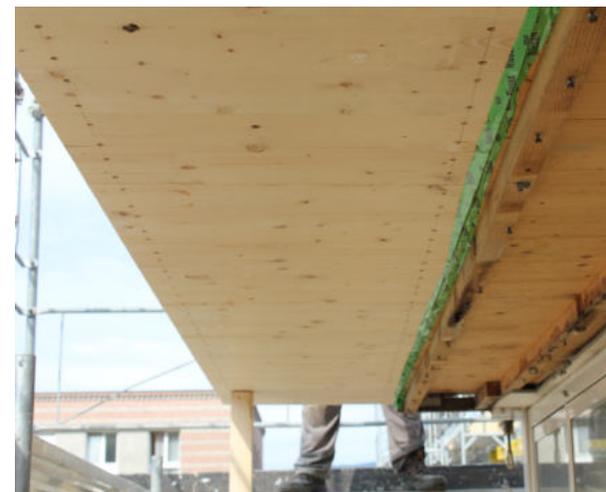
dopo il  
risanamento

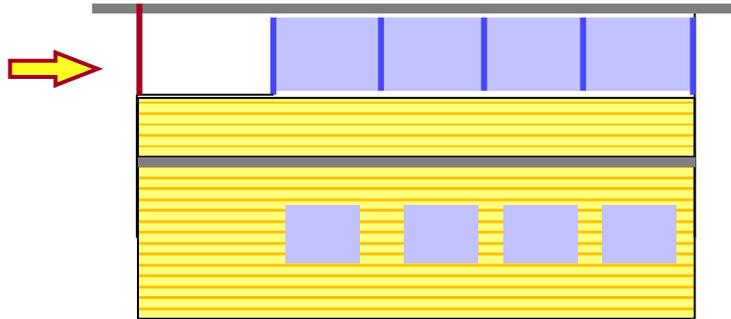
- ancora più delicato ...
- l'appoggio di un montante della struttura

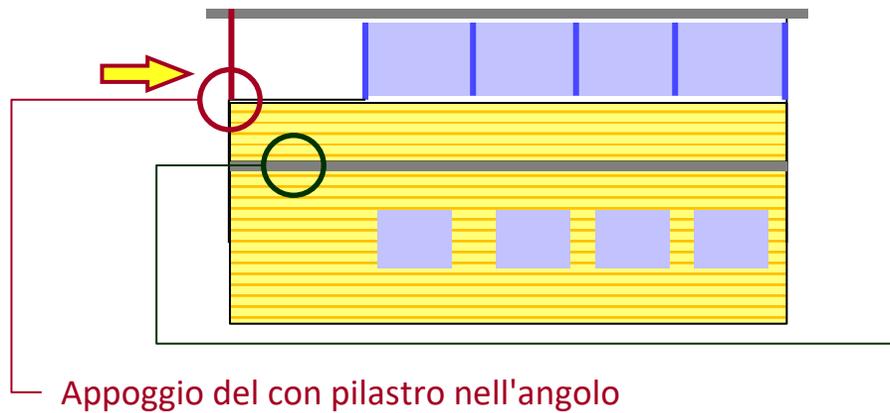
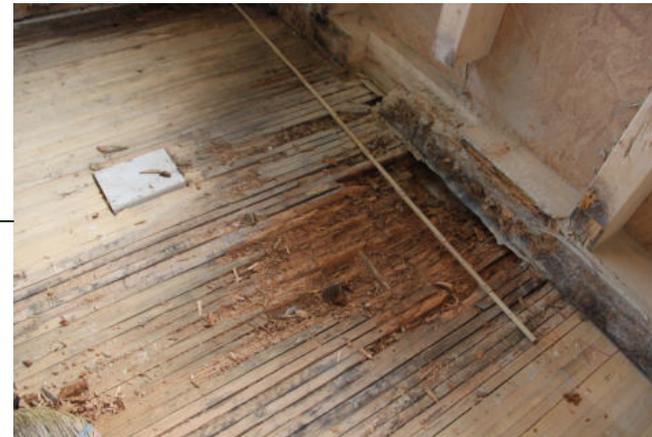
## Il balcone interno

- ancora più delicato ...
- l'appoggio di un montante della struttura

Danno nella soletta

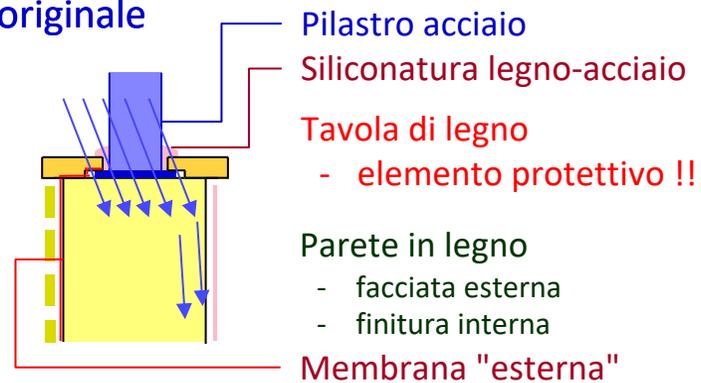
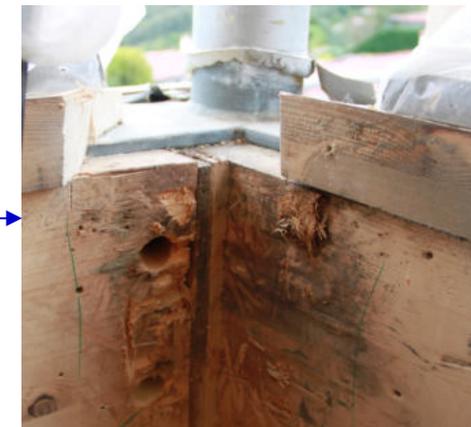
### Soluzione originale

Passaggio dell'acqua

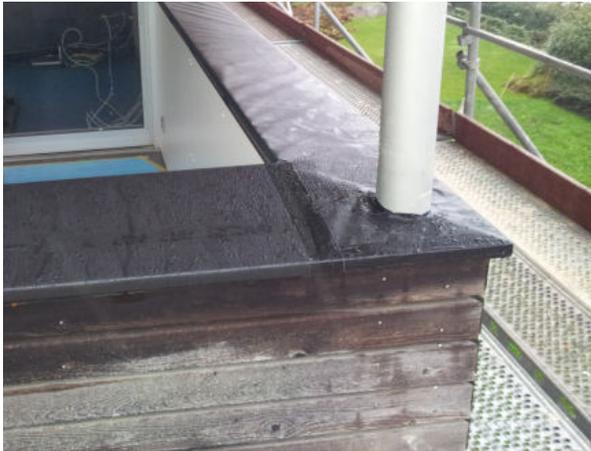
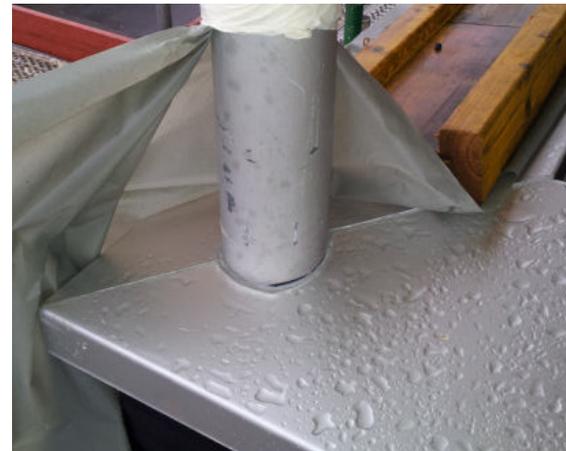
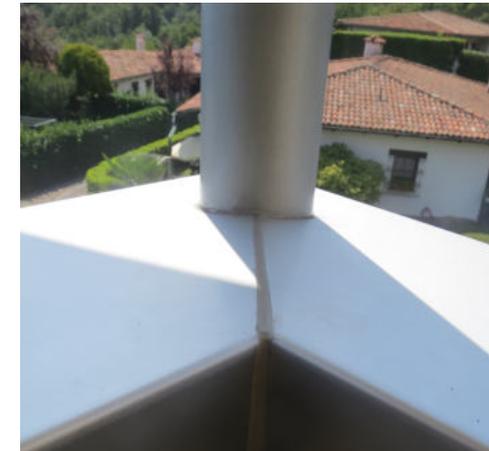
## Il balcone interno

- ancora più delicato ...
- l'appoggio di un montante della struttura

Misura di protezione 1:

Misura di protezione 2:

Soluzione del risanamento

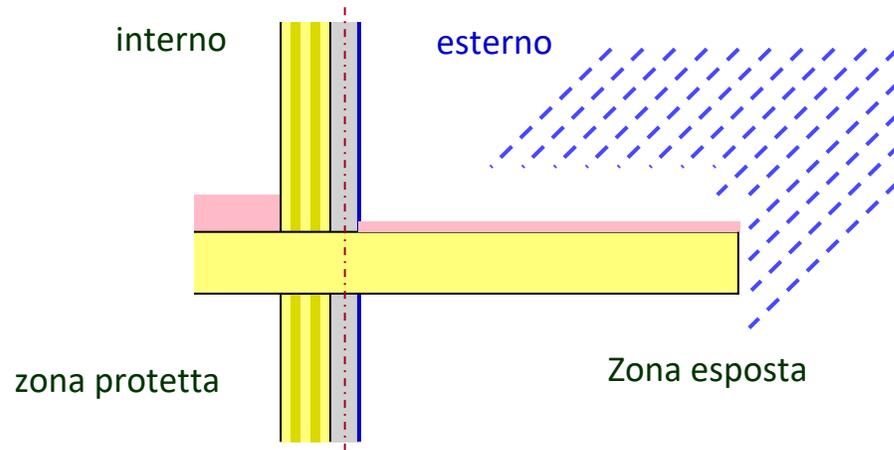
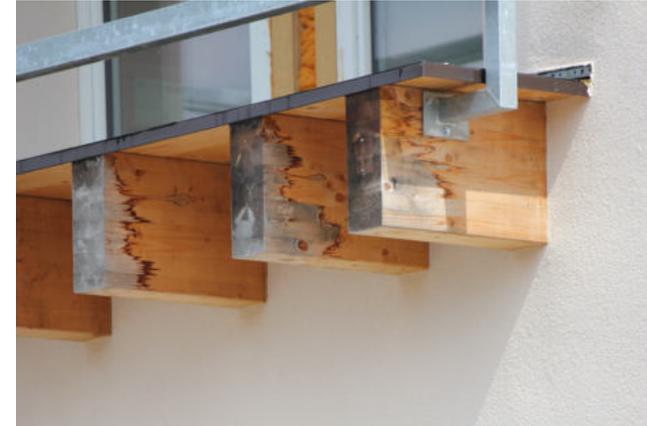
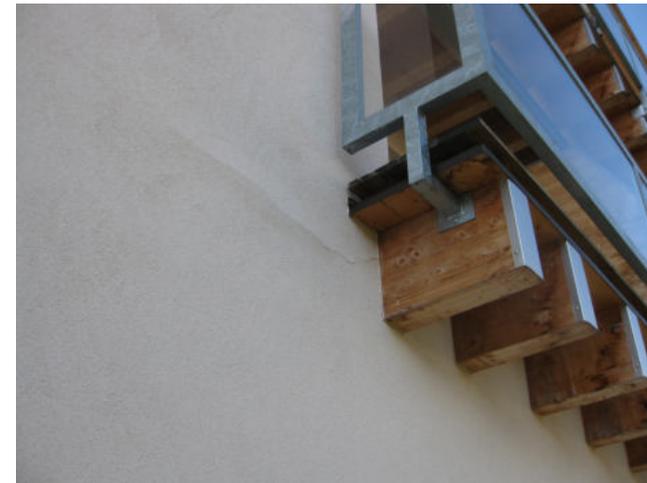
## Il principi sono validi per tutte le soluzioni

- gli attraversamenti della facciata rappresentano delle aperture
- il legno strutturale deve essere **completamente** protetto dal rischio di degrado

### Principi:

- continuità della struttura portante: protezione completa del legno necessaria
- misure protettive necessarie
- attraversamento facciata - struttura da risolvere

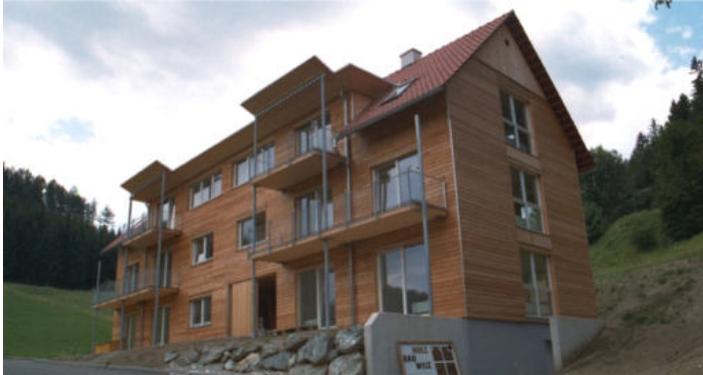
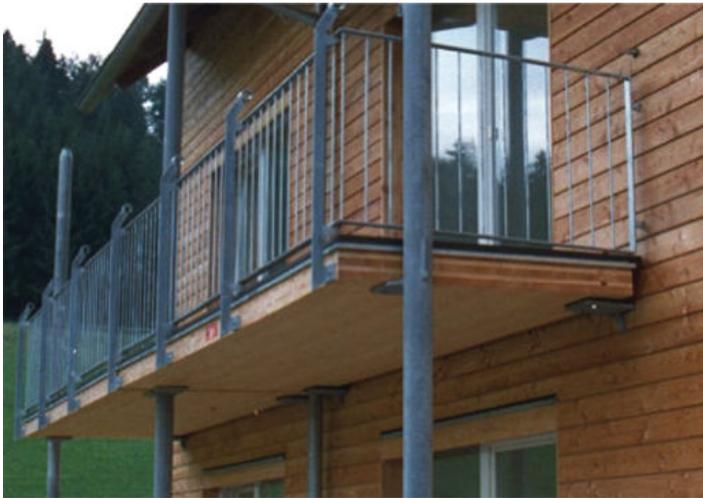
## Aggirare gli ostacoli non è sempre la soluzione più elegante

- evitare gli attraversamenti della facciata ...
- soluzione non sempre confacente a tutte le esigenze

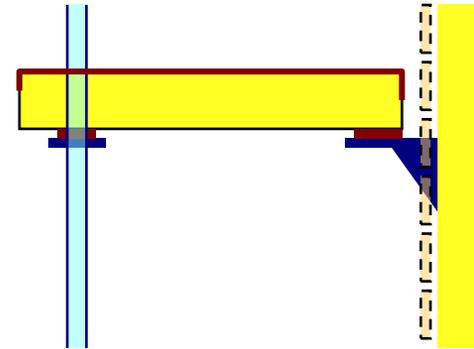
### Balcone separato dalla costruzione

- esigenze di protezione ridotte
- materiale visibile senza grossi problemi
- sostituibile se necessario

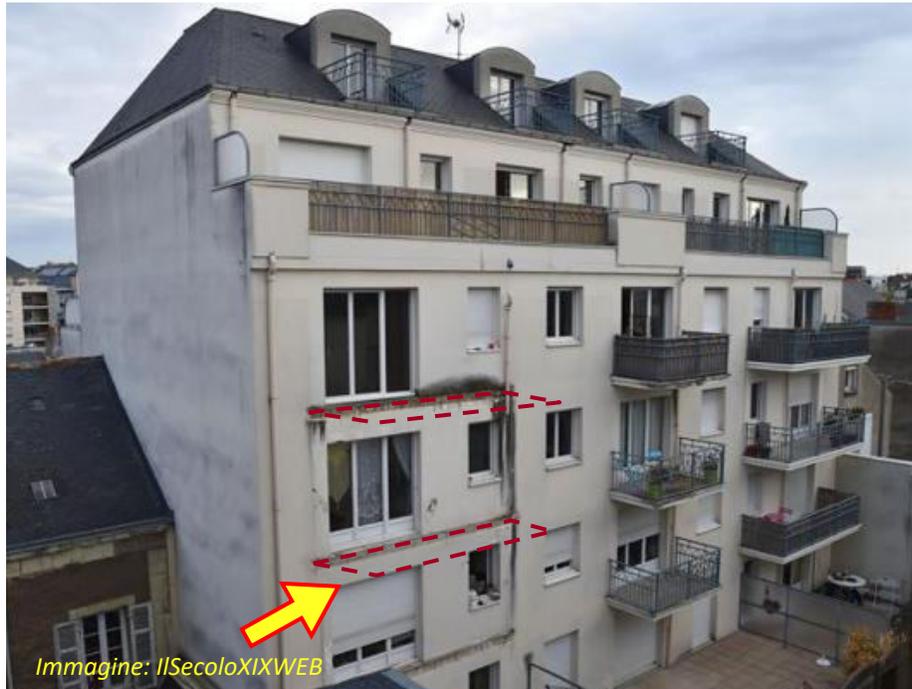
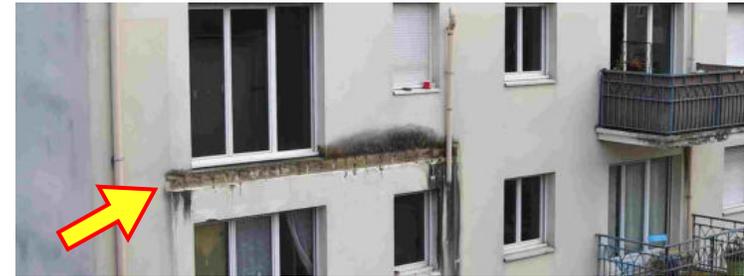
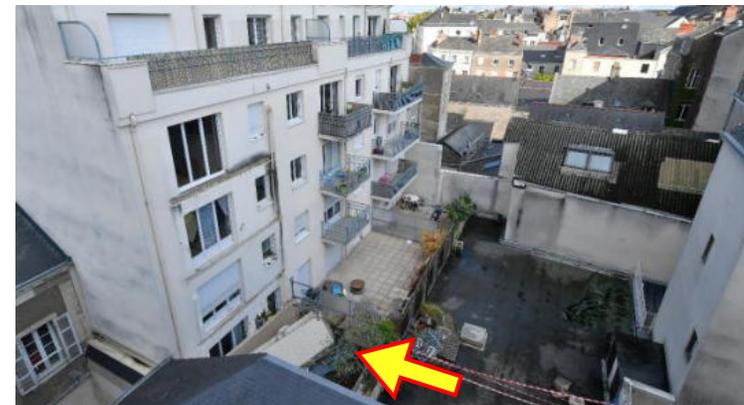
L'esempio dei balconi è sintomatico del problema ...

... e non è un problema esclusivo del legno

*Francia, 2016 - L'edificio sembra avere - secondo alcune informazioni pubblicate - circa 20 anni*

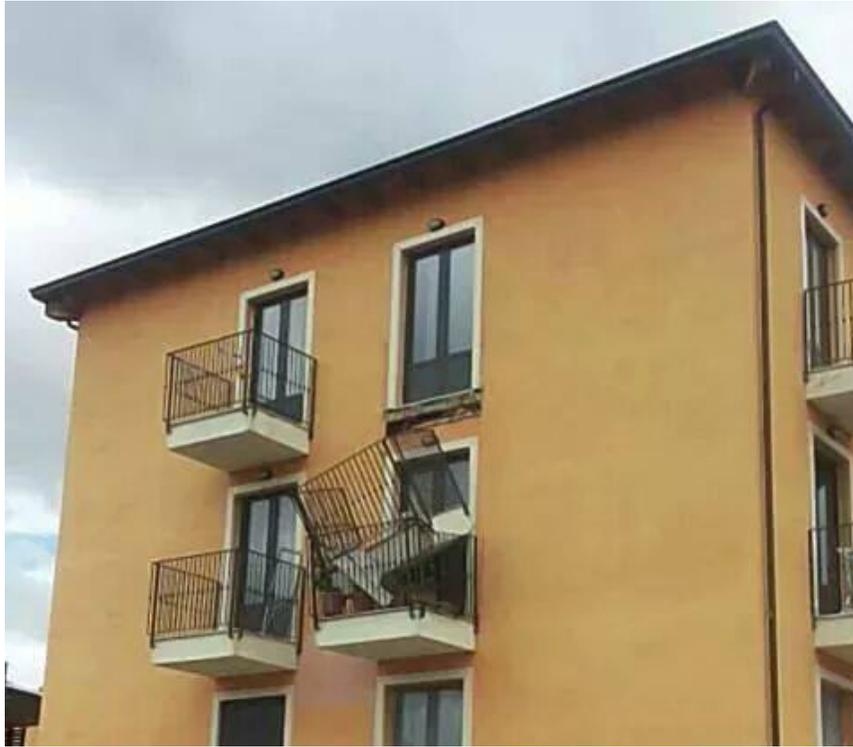
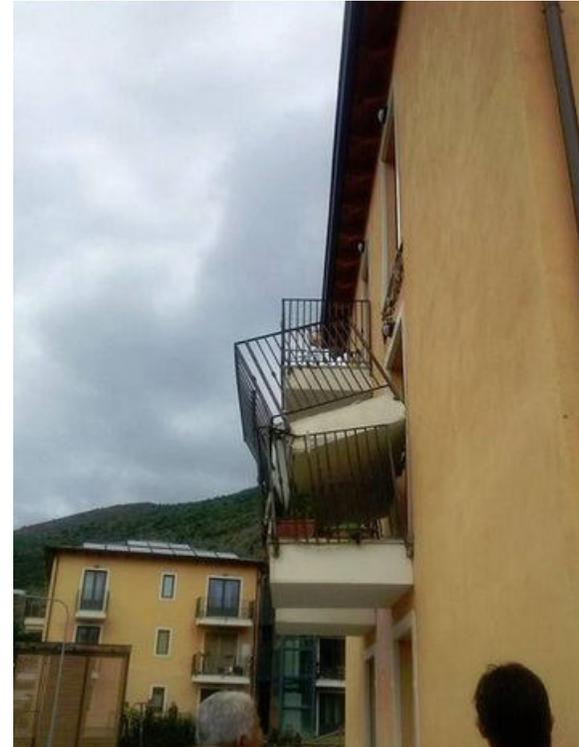
L'esempio dei balconi è sintomatico del problema ...

... e non è un problema esclusivo del legno

2014 - L'edificio sembra avere - secondo alcune informazioni pubblicate - circa 5 anni

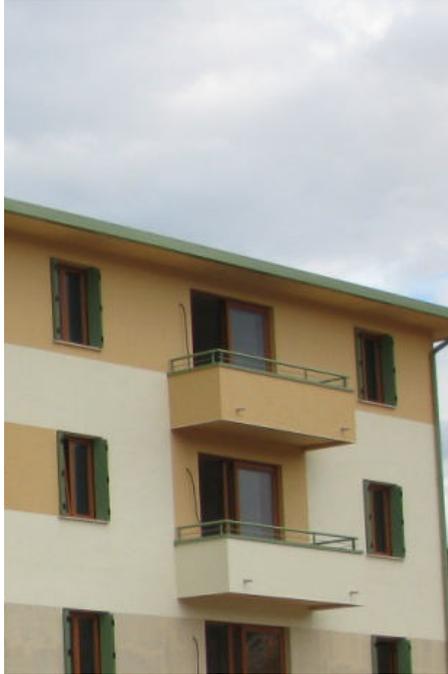
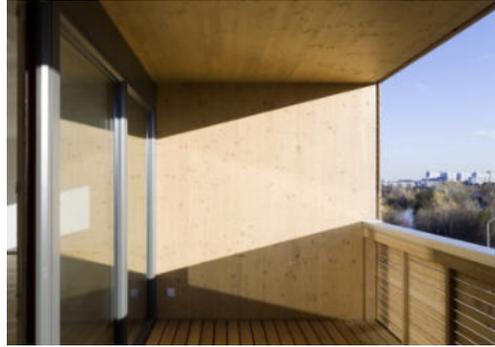
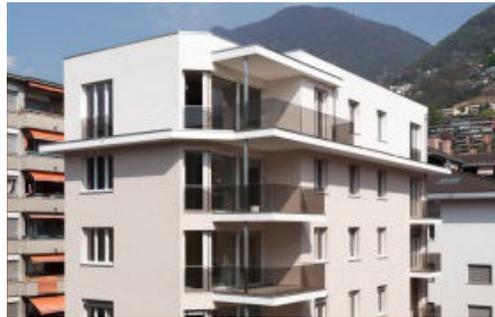
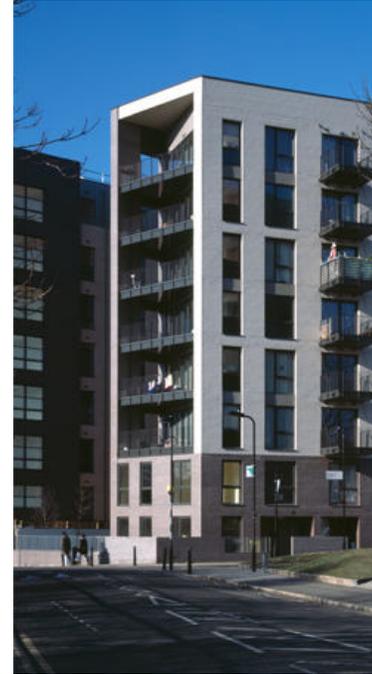
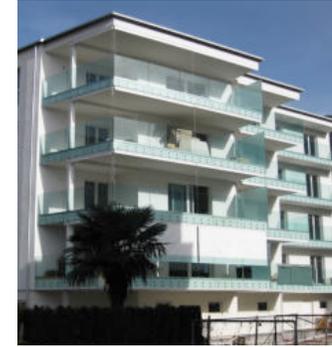
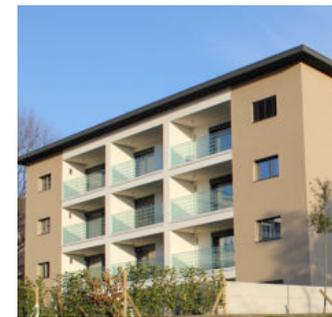
L'esempio dei balconi è sintomatico del problema ...

... ed è risolvibile

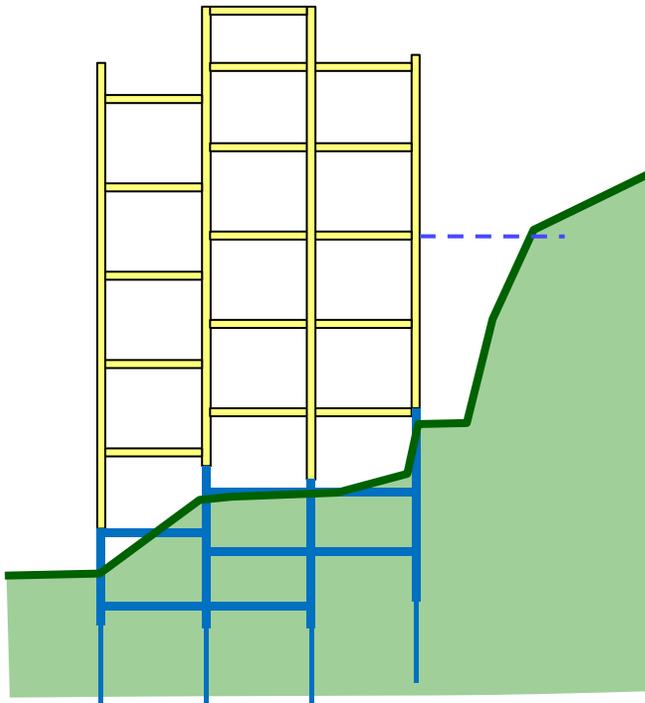
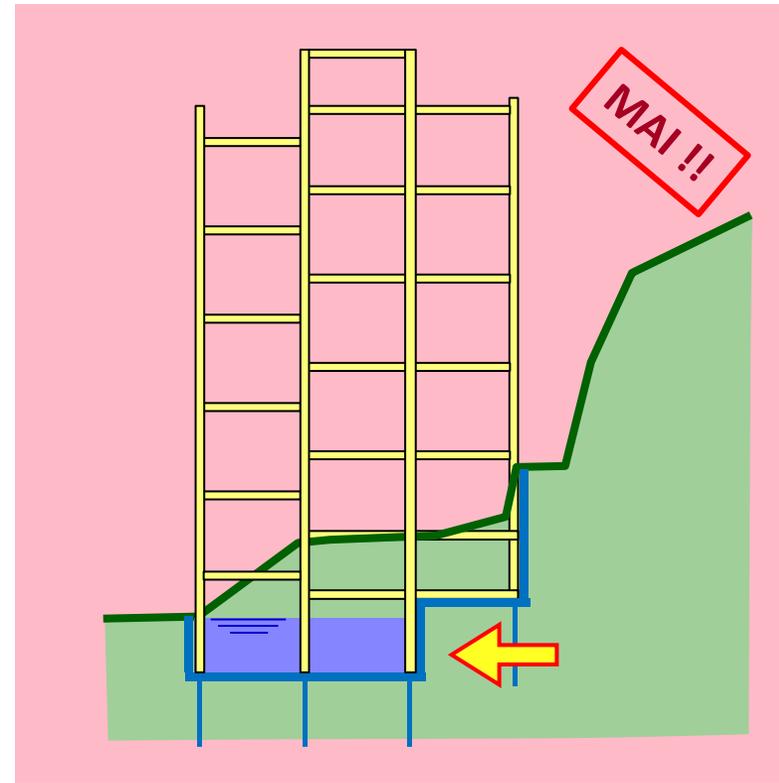
L'attacco a terra è sintomatico della corretta progettazione

## La costruzione in legno

- è sempre interamente sopra a questo livello
- è separata da uno strato ermetico all'acqua

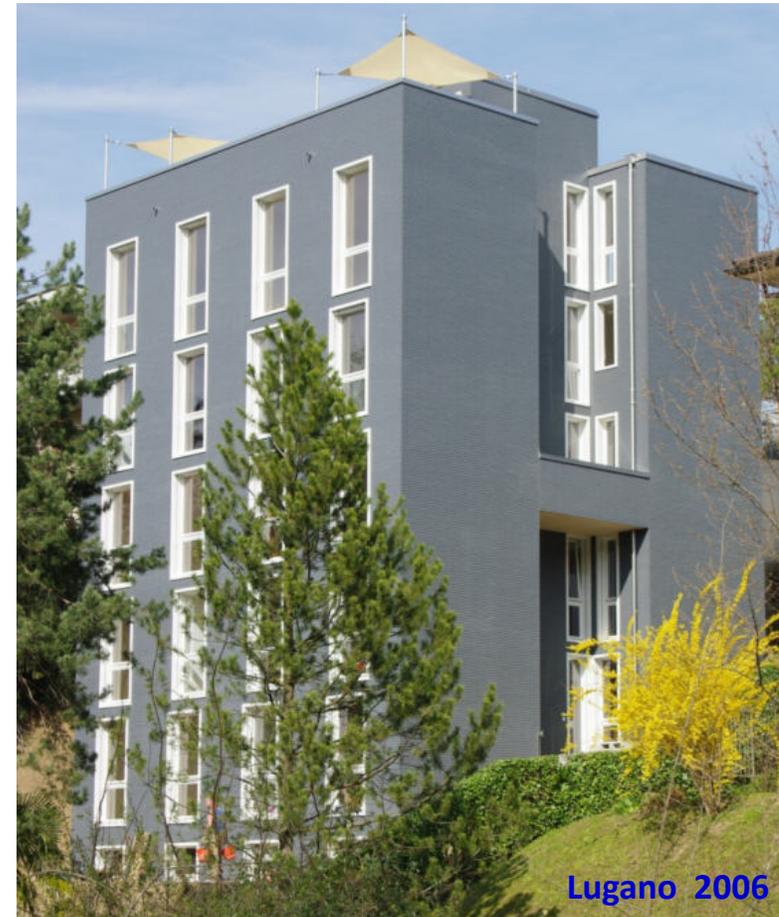
L'attacco a terra è sintomatico della corretta progettazione

La costruzione in legno è **sempre**

- interamente sopra a questo livello
- isolata con uno strato ermetico all'acqua

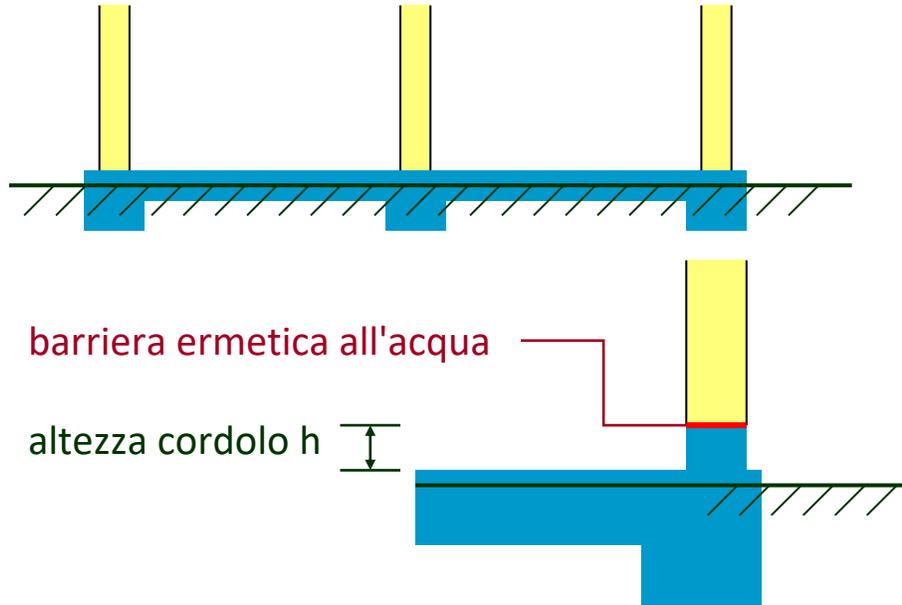
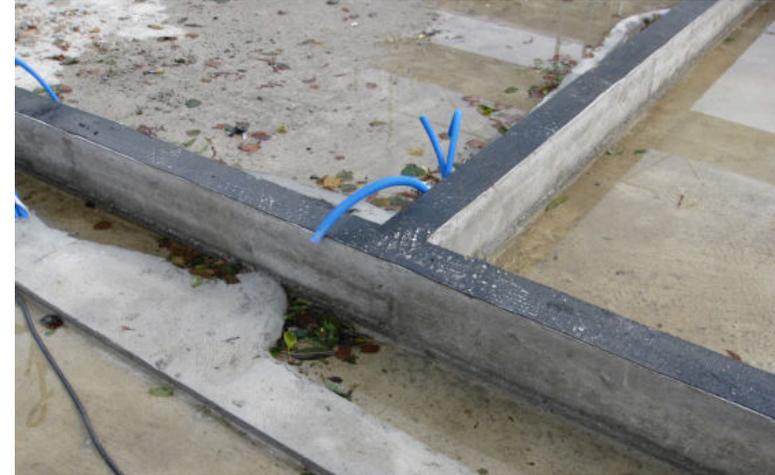
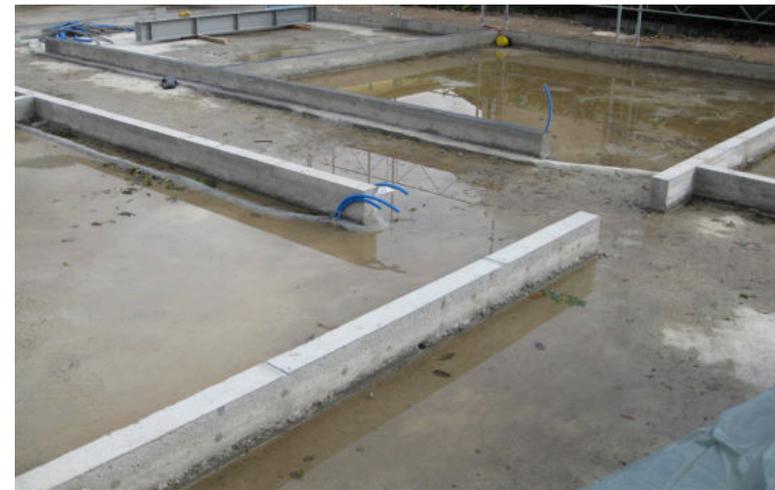
La costruzione in legno è **sempre**

- interamente sopra a questo livello
- isolata con uno strato ermetico all'acqua

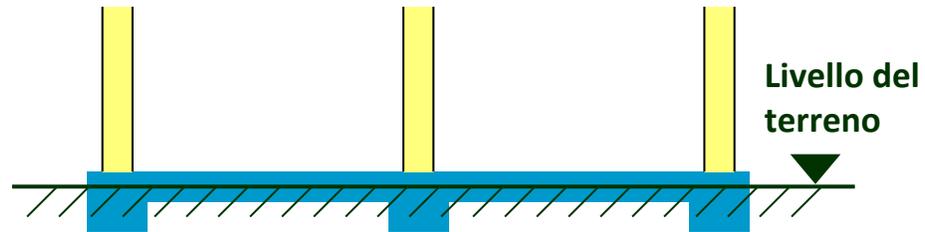
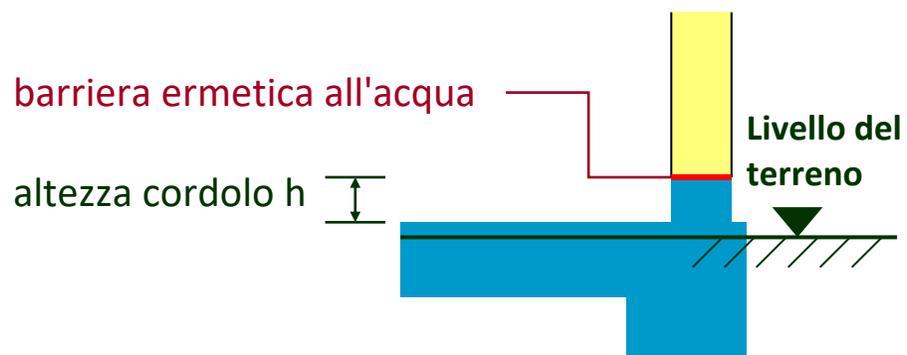
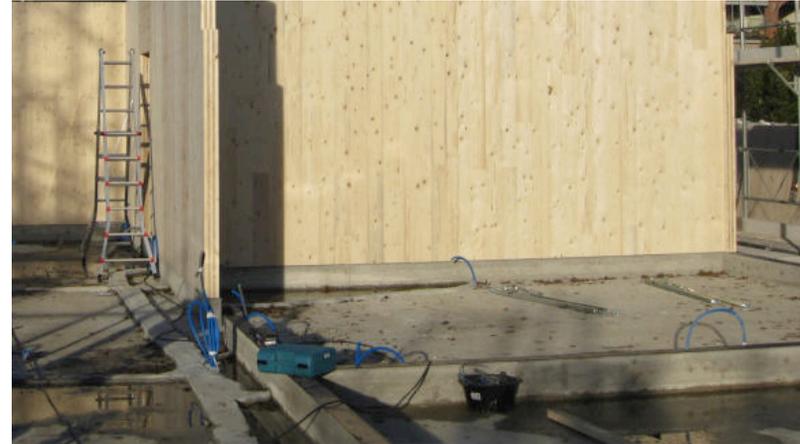
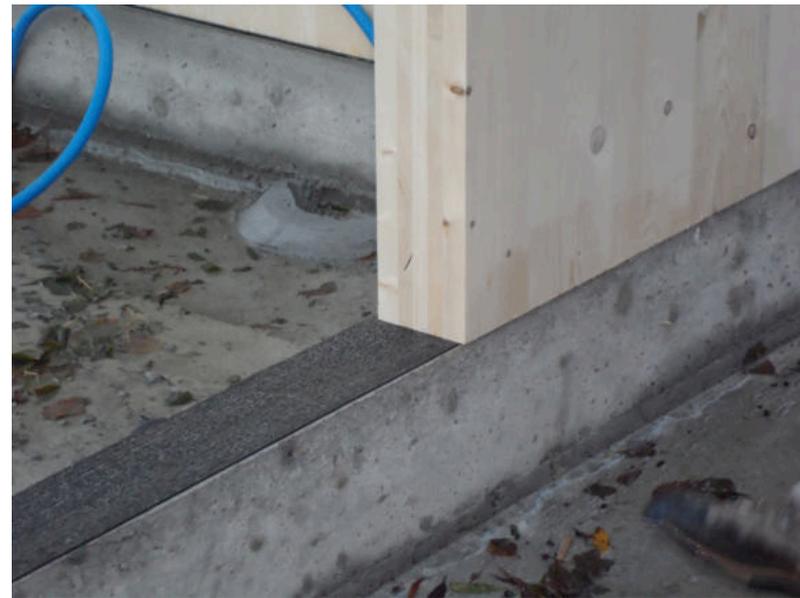
# I punti critici ... devono essere risolti

L'attacco a terra è sintomatico della corretta progettazione

La costruzione in legno è **sempre**

- interamente più in alto del livello del terreno esterno
- isolata con uno strato ermetico all'acqua

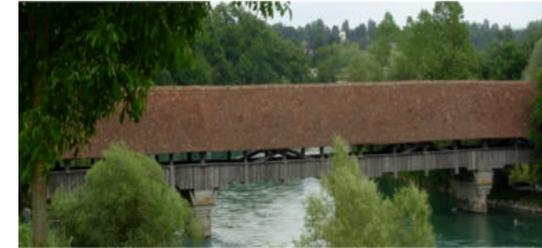
## Il principio della protezione completa del legno

- tramandato dalla tradizione
- base per una durabilità sicura e collaudata

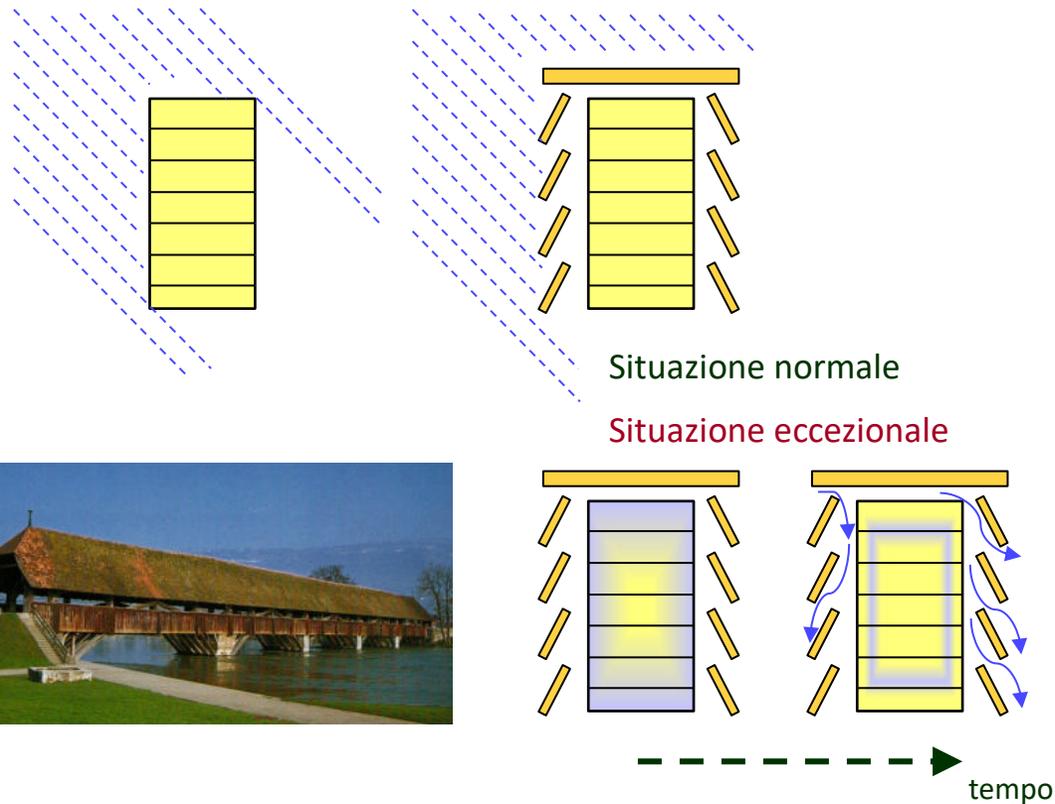
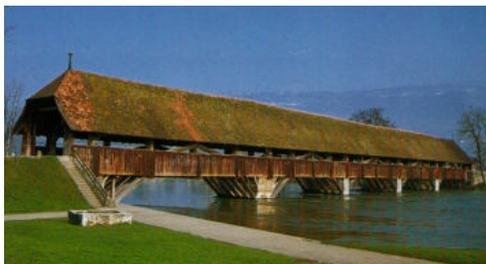
Elemento da proteggere    Elemento protetto

### Misura di protezione 1:

- protezione fisica
- l'acqua resta lontana
